## Apollonia d'Illyrie (Albanie)

Campagne de fouilles 2012

Jean-Luc Lamboley, Faik Drini, François Quantin, Stéphane Verger, Altin Skenderaj et Saimir Shpuza

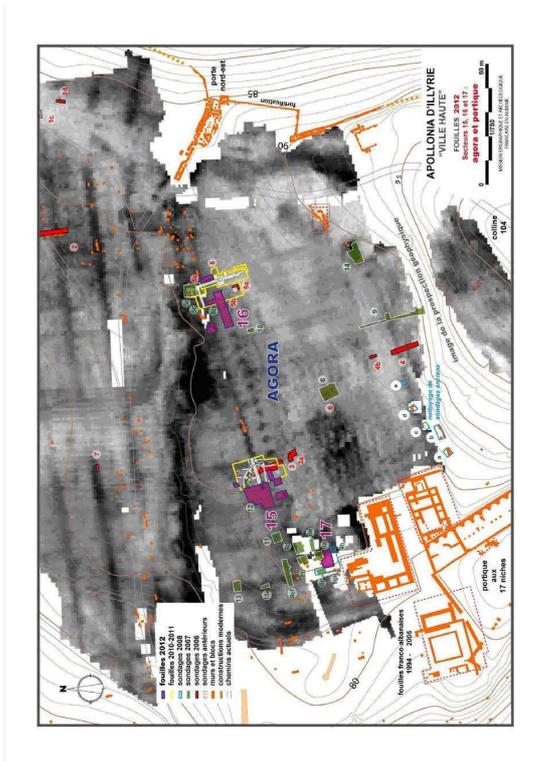
Fig. 2 – Apollonia d'Illyrie. Position des secteurs 15, 16 et 17 sur le plan des prospections électriques.

- 3 Dans le secteur 15 (fig. 2), on a fini de dégager l'édifice semi-circulaire découvert par la prospection électrique en 2004, et définitivement établi le lien stratigraphique qu'il entretient avec le mur du fond du portique. On a également mis au jour les bases de colonnes 16 et 17 du portique, et étendu vers le nord-est la fouille des niveaux de la première moitié du VI<sup>e</sup> siècle avant J.-C.

- 4 Dans le secteur 16 (fig. 2), on a fouillé dans la zone décapée à la pelle mécanique à la fin de la campagne de 2011 pour dégager les bases de colonne 3 et 4 et on a effectué des sondages le long du mur du fond du portique afin de fouiller les niveaux anciens sous les bases et de préciser l'orientation des îlots archaïques. Dans le secteur 17 (fig. 2), on a entièrement mis au jour l'angle sud-ouest du portique et on a découvert les restes d'une rue est-ouest plus ancienne ainsi qu'un remblai très riche en matériel archaïque de tout le VI<sup>e</sup> siècle avant J.-C. Ainsi, la campagne de 2012 a apporté des réponses à diverses questions posées en début de programme. Les résultats obtenus seront présentés ici par ordre chronologique, sans tenir compte de la division en secteurs, afin de privilégier une approche synoptique.

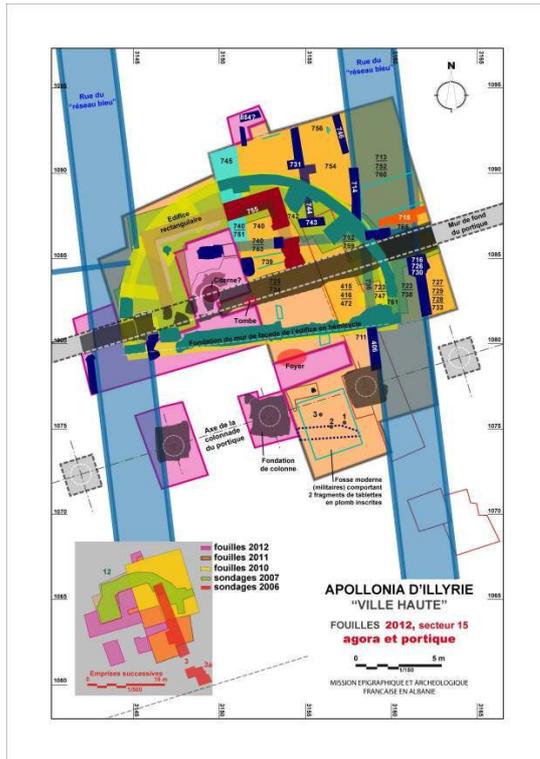
Fig. 3 – Apollonia d'Illyrie. Plan du secteur 15.

- 6 Sur le premier point, la fouille de 2012 a été très instructive. Dans le secteur 15, on a pu pour la première fois dégager dans toute leur largeur un îlot et les deux rues qui le bordaient (fig. 3).

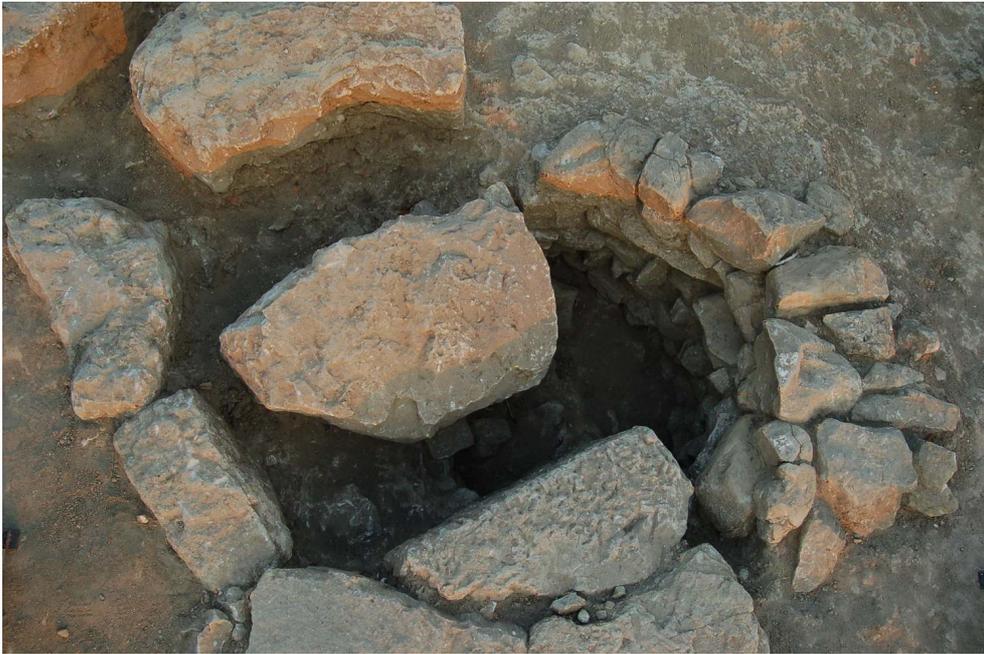
Fig. 4 – Apollonia d'Illyrie. Orifice du puits dans le secteur 15.

- 17 Le conduit est construit en moellons bruts. Le diamètre interne atteint 1,4 m. Le sommet du remplissage, qui a été fouillé, contient quelques fragments céramiques, parmi lesquels des tessons de vases à vernis noir comparables à ceux du remblai hellénistique. La clôture complète de la structure pourrait donc être datée du III<sup>e</sup> siècle avant J.-C. Elle est antérieure à la construction du portique, puisque la margelle est taillée par la tranchée de fondation du mur du fond et couverte par la première assise de fondation. Les moellons de l'assise supérieure de la margelle reposent sur un sol recouvert par le remblai tardo-archaïque. Seule la fouille complète de cette structure permettra d'en déterminer la fonction (puits ou citerne), la datation et la fonction (privée ou publique). Le meilleur parallèle provient du secteur 16 où, en 2011, avait été mise au jour une margelle circulaire plus petite mais dont le remplissage semble contemporain. Comme celle du secteur 15, cette citerne (ou ce puits) est associée à un mur du réseau « bleu transversal » et doit se trouver dans un îlot d'habitation. La fouille en serait plus délicate, en raison de son diamètre plus restreint.

- 16 En 2012, dans le secteur 15, la fouille de la tranchée de spoliation du mur du fond du portique, qui contenait les blocs déplacés de la première assise de fondation et une grande quantité de fragments architecturaux, a conduit à la découverte de l'embouchure circulaire d'un puits ou d'une citerne (fig. 4).

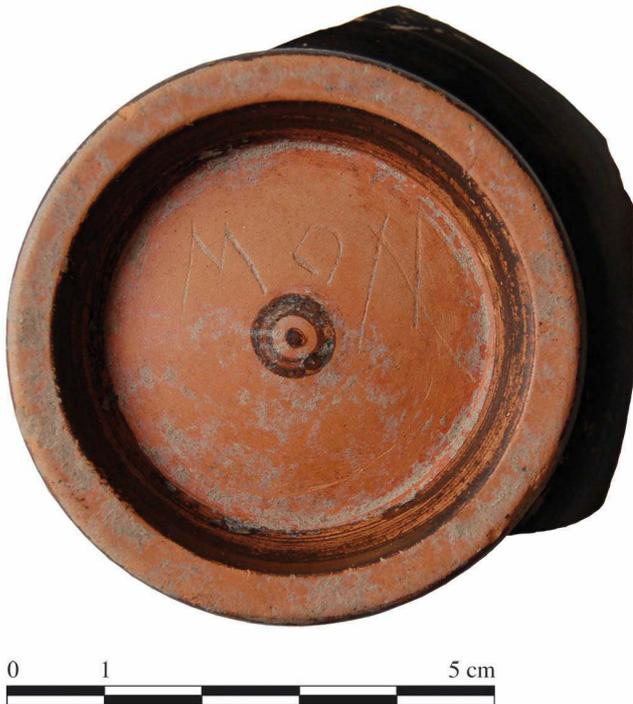
- 18 Parmi le matériel récupéré cette année dans le secteur on signalera deux graffites :
- un fond de *skyphos* à vernis noir (fig. 5) de la première moitié du V<sup>e</sup> siècle avant J.-C., avec une inscription, où il faut lire vraisemblablement MOM, c'est-à-dire l'abréviation du nom *Mommios* (CIGIME I-1, n° 315). Il s'agit de l'indication du propriétaire de cette coupe.

Fig. 5 – Apollonia d'Illyrie. Graffite sur fond de *skyphos*.

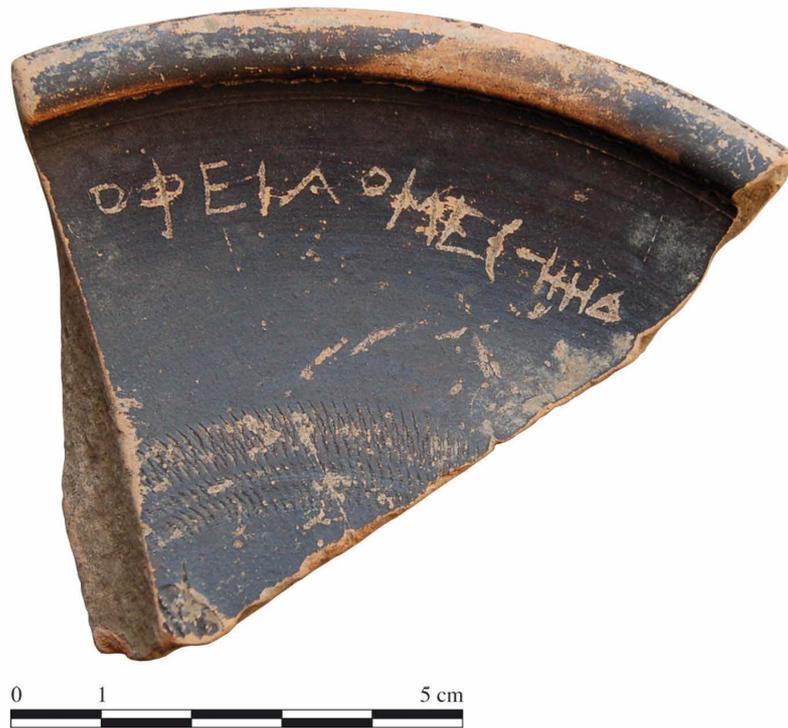
- un fragment d'assiette à vernis noir (fig. 6) de la première moitié du III<sup>e</sup> siècle avant J.-C. avec une inscription incisée. On lit un verbe, sans doute une forme de ὀφείλω, « avoir une dette », suivi d'un nombre, 210 (ΗΗΔ) ou 310 (ΗΗΗΔ). Il s'agit donc manifestement d'une petite note destinée à conserver le souvenir d'une dette. Cette courte inscription est à sa place sur une agora.

Fig. 6 – Apollonia d'Illyrie. Graffite sur assiette à vernis noir.

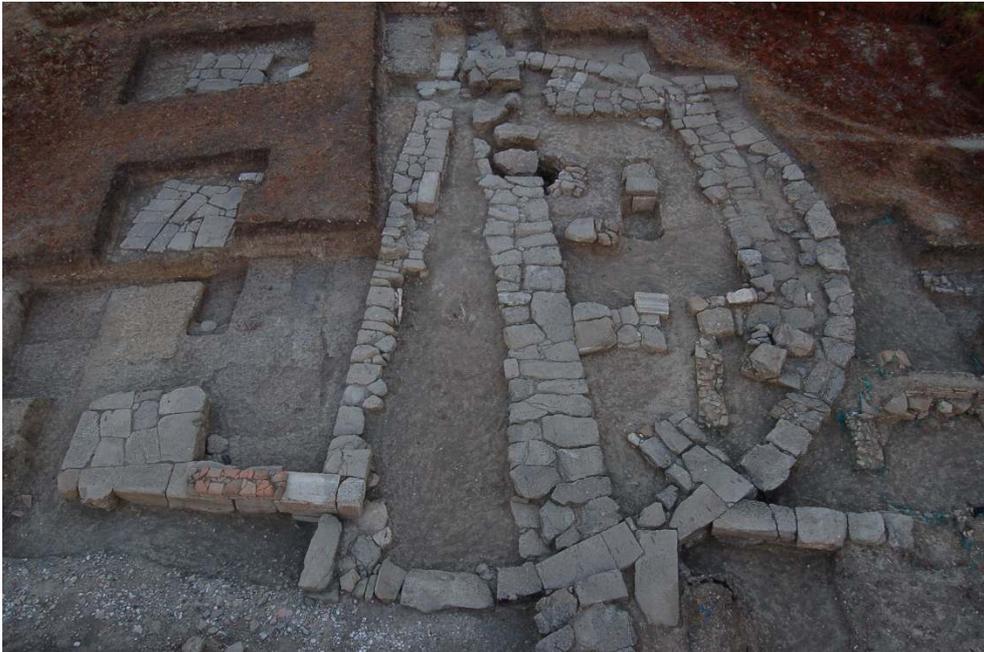
Fig. 7 – Apollonia d'Illyrie. L'édifice circulaire vu de l'est.

- <sup>19</sup> La fouille de 2012 dans le secteur 15 a permis de mettre au jour l'ensemble du bâtiment semi-circulaire qui recoupe l'îlot en détruisant partiellement les murs qui le bordent et les parois internes.

- 20 L'édifice s'insère toutefois dans le plan ancien puisque qu'il conserve l'orientation « bleue transversale » et est disposé symétriquement par rapport à l'axe longitudinal de l'îlot. Les extrémités est et ouest mordent sur les rues adjacentes sans toutefois les fermer complètement. Le mur de façade est maintenant entièrement dégagé, ainsi que l'angle sud-ouest. On peut supposer au sud l'existence d'un avant-corps rectangulaire qui a presque entièrement disparu en raison des travaux effectués au moment de la

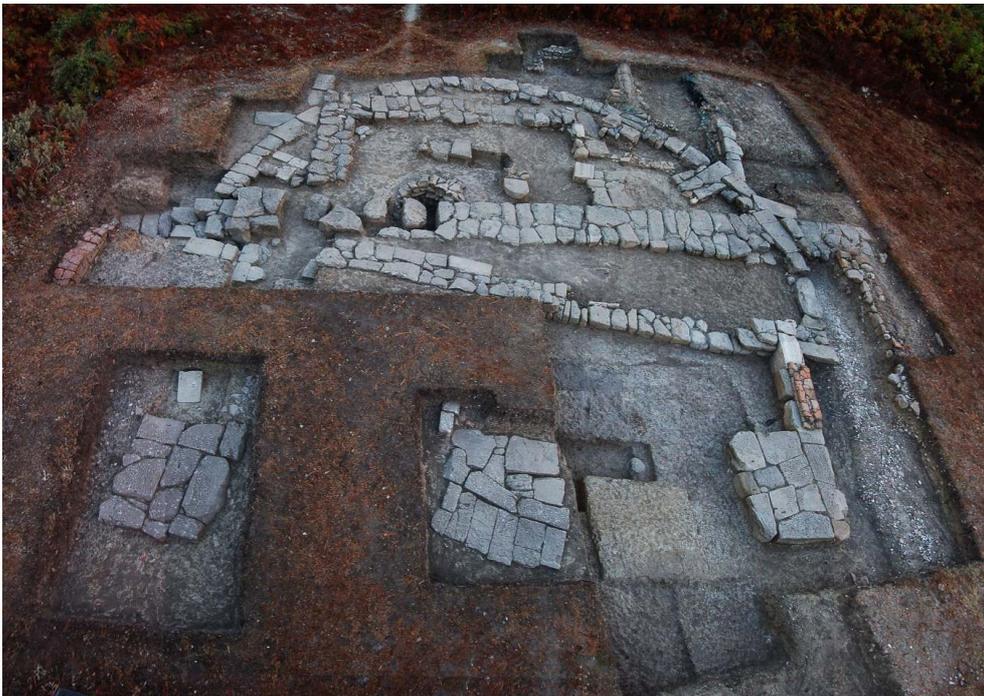
Fig. 8 – Apollonia d'Illyrie. L'édifice semi-circulaire vu du sud (secteur 15).

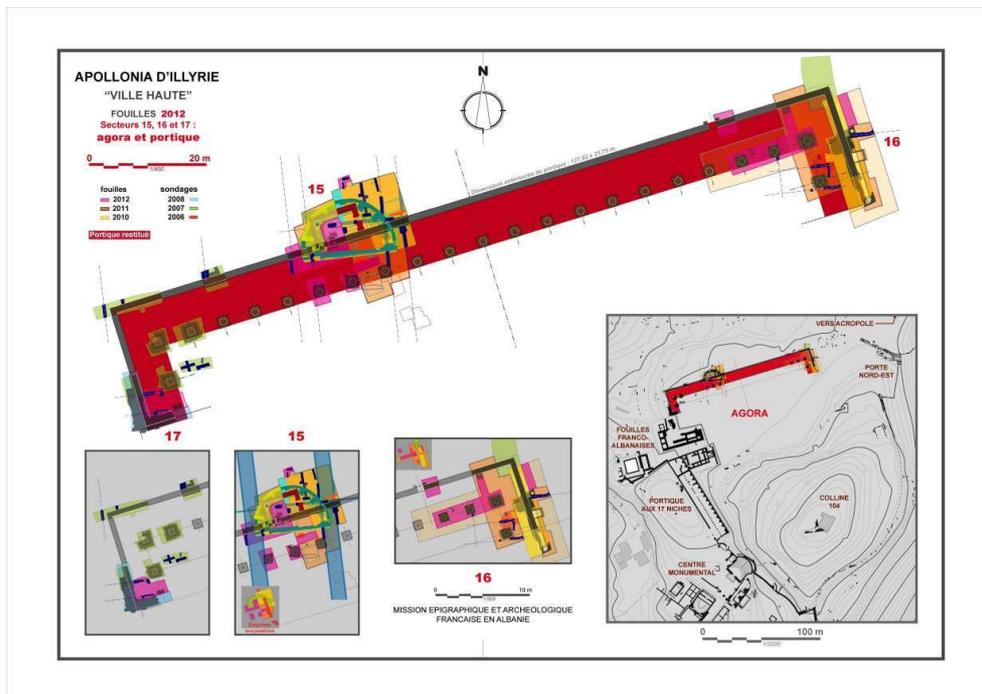
Fig. 9 – Apollonia d'Illyrie. Le portique nord de l'agora.

- 23 Il est acquis que le portique comptait 23 colonnes de façade, 21 dans l'axe longitudinal est-ouest, deux en face des colonnes des extrémités est et ouest, qui forment façade des deux courtes avancées latérales (fig. 9).

- 24 Ses dimensions sont remarquables, environ 128 x 22 m. L'un des objectifs de l'année 2012 était de vérifier la régularité de l'implantation et de la construction des fondations des colonnes en façade du portique dans les secteurs 15 et 16, et de mieux connaître le mur de fond et l'avancée occidentale (secteurs 16 et 17). Les fondations existent bien là où les indiquaient les prospections géophysiques, mais il s'avère que leur construction diffère dans les secteurs 15 et 16. Les bases du secteur 15 sont effet construites de manière moins régulière, et parfois moins soignée. Comme les années précédentes, la récupération de nombreux fragments d'architecture, principalement dans les secteurs 15 et 16, a permis de faire progresser la restitution de l'élévation du grand portique.

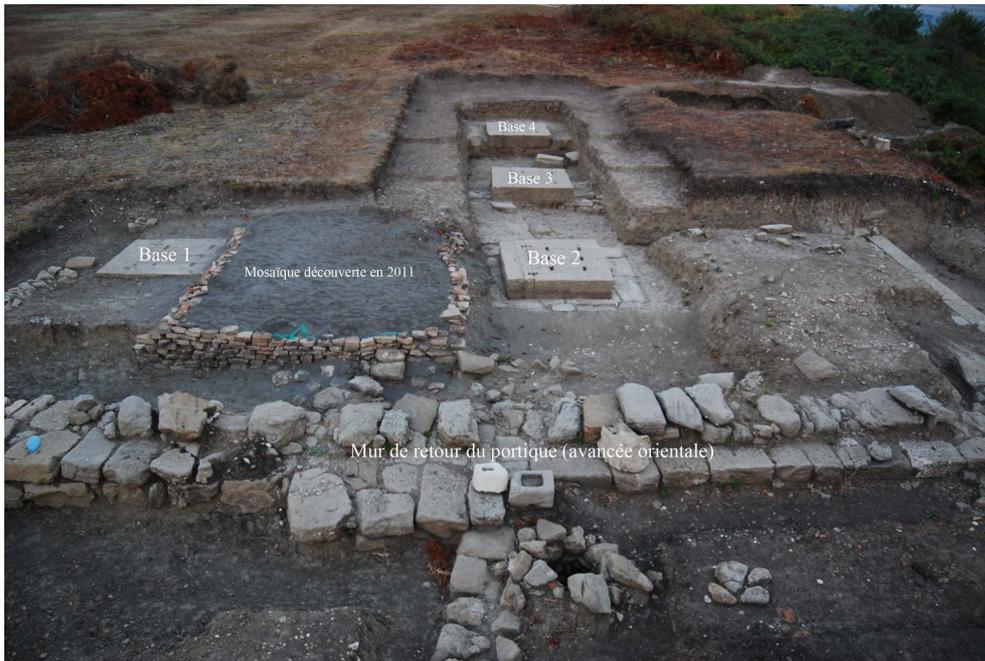
Fig. 10 – Apollonia d'Illyrie. L'extrémité est du portique (secteur 16).

- 26 Les fondations des bases exhumées par la fouille et/ou signalées par la prospection géophysique sont numérotées d'est en ouest de 1 à 23. Les bases 1 et 2 avaient été laissées à l'air libre l'an dernier. Les fondations des bases 1 à 4 sont construites de la même façon, avec quatre blocs jointifs disposés parallèlement (fig. 10).

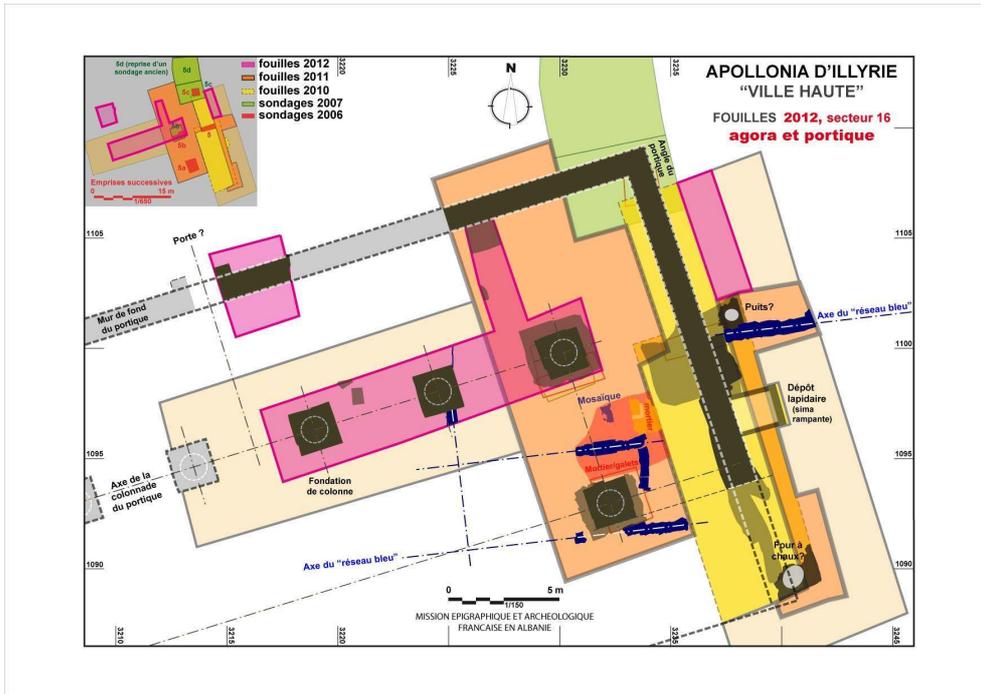
Fig. 11 – Apollonia d'Illyrie. Plan de l'extrémité orientale du portique (secteur 16).

- 27 Les blocs sont assemblés grâce à des doubles queues d'aronde concaves. Des lignes de mise en place sont parfois conservées, comme des encoches de levier (souvent dites à tort « trous de pince ») destinées à permettre l'installation des blocs de l'assise supérieure disparue. La répartition de ces encoches fournit avec une grande précision le plan, la composition et la disposition des blocs de l'assise supérieure. Le lit d'attente des fondations n° 1 et 2 est particulièrement riche en informations de cette nature.

- 36 L'extension nord, à l'arrière de la base 4 (fig. 11, 14), a permis de découvrir un nouveau tronçon de mur de fond du portique. Il est construit grâce à un appareil rectangulaire irrégulier, avec usage d'un bloc en boutisse, comme l'autre tronçon du même mur qui apparaît conservé à la même altitude dans le secteur 16 et qui forme l'angle nord-est du monument.

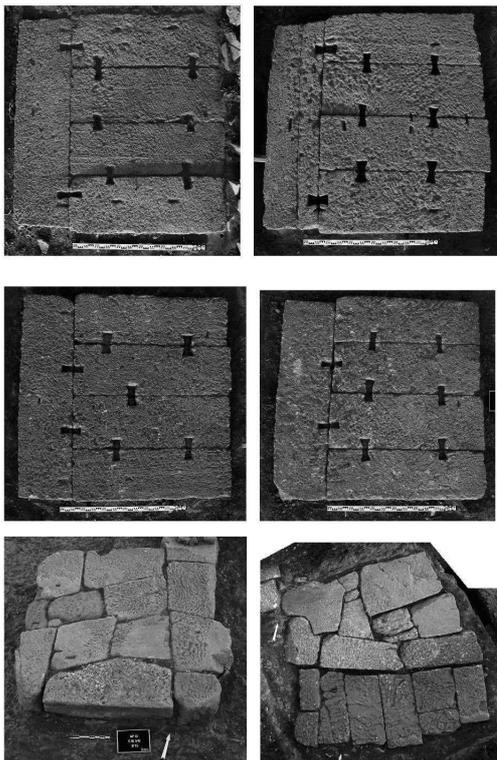
Fig. 12 – Apollonia d'Illyrie. Les bases des colonnes du portique (1, 2, 3, 4, 15, 16).

28 Ces bases ne paraissent pas composées de blocs de rempli, car tous les éléments d'assemblage comme les marques de mise en place sont cohérentes entre elles et s'expliquent très bien par la fonction des blocs dans la construction du portique (fig. 12).

- 29 La découverte des bases n° 3 et 4 a montré que l'entraxe qui sépare les centres des deux colonnes du portique latéral à l'est (les bases 1 et 2) est plus grand que l'entraxe régulier de la grande colonnade de façade (bases 2, 3 et 4).
- 30 Altitudes des bases des secteurs 15 et 16 :
- 31 Les bases, ou fondations des bases des colonnes de la façade du portique, sont numérotées d'est en ouest, en incluant les avancées latérales. La valeur 1 correspond à l'angle sud-ouest ; la 2 à l'angle nord-ouest ; la 3 à l'angle nord-est ; la 4 à l'angle sud-est ; et la 5 est prise au centre de la base. Les valeurs correspondent à la distance verticale entre le point et le niveau zéro, et sont exprimées en cm. Les moyennes dans la colonne de droite ont été calculées en excluant les valeurs aberrantes, qui correspondent le plus souvent à des cassures de la pierre.

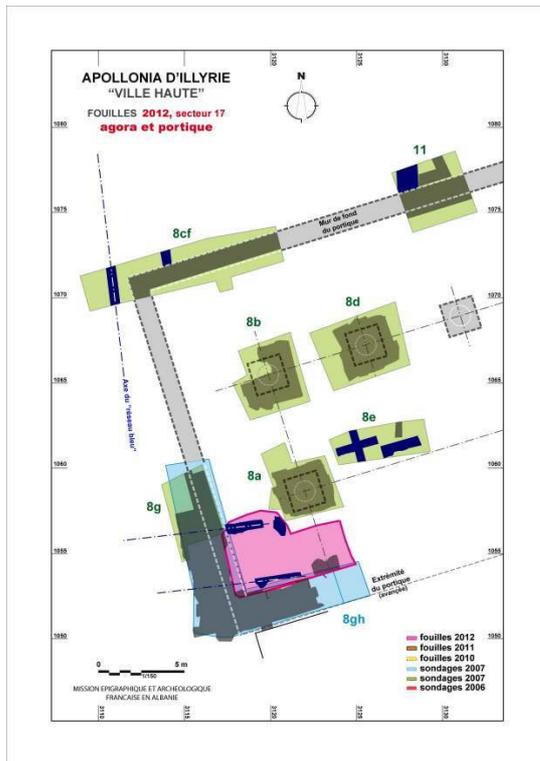
Fig. 13 – Apollonia d'Illyrie. L'extrémité occidentale du portique (secteur 17).

- 33 Dans le secteur 17 ouvert cette année, les nouvelles données concernent surtout les aménagements antérieurs à la construction du portique. Néanmoins, on connaît mieux maintenant les fondations de la façade sud de l'avancée occidentale du portique. Grâce à la découverte de blocs dans la partie est du sondage, on sait en particulier que le tracé du retour d'angle des fondations au sud-est est très vraisemblablement dans l'axe de la colonnade (fig. 13).

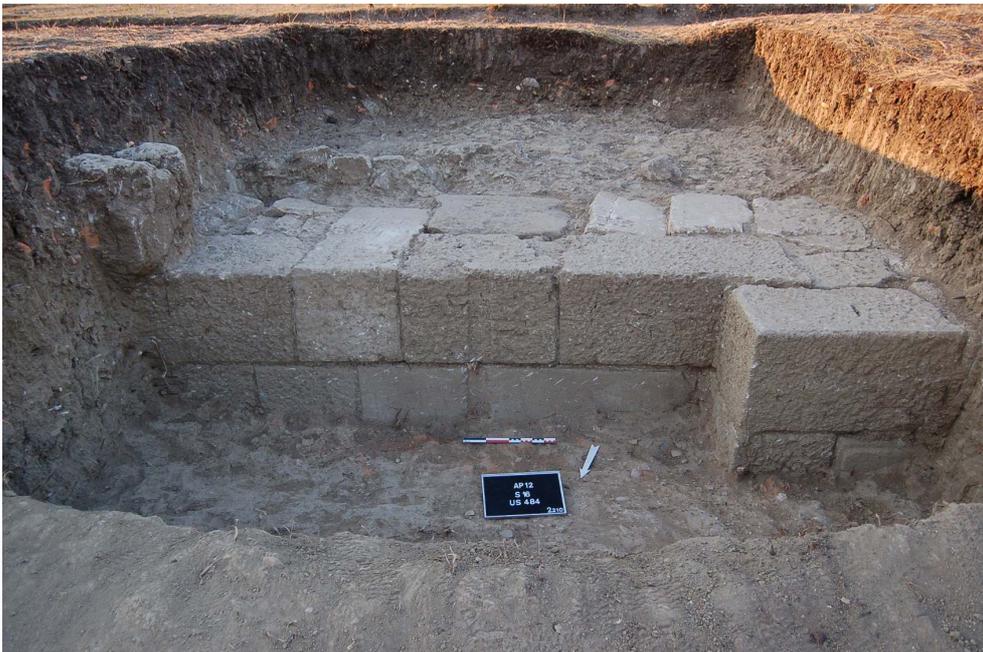
Fig. 14 – Apollonia d'Illyrie. Contrefort à l'arrière du mur nord du portique (secteur 16).

- 37 Un aspect de la construction diffère néanmoins nettement : on n'observe pas ici une longueur importante des blocs de panneresse. D'autre part, à l'arrière du mur de fond du portique, qui a incontestablement une fonction d'*analemma* – en raison d'une importante différence de cote entre le sol antique au nord et au sud, c'est-à-dire entre le sol des quartiers nord et le niveau de circulation à l'intérieur du bâtiment –, un blocage de petits moellons peu dégrossis et de fragments de blocs à faces travaillées qui sont assurément des remplois forme le remblai construit pour surélever la piste unique du portique. Ce remblai était moins bien conservé ailleurs dans le secteur 16, et paraît être une particularité de la structure constructive du monument dans sa partie orientale. À l'arrière de la file de parement apparaît une seconde file de blocs, sûrement composée de remplois.

- 38 Au nord-ouest de l'extension nord du secteur 16 (fig. 14), est conservée sur deux assises une avancée vers le nord appareillée de la même manière que le mur. Cette avancée est vraisemblablement prévue dès la construction puisqu'elle s'encastre dans le bloc immédiatement au sud. Ce massif est encore pris dans la berme de limite de fouille à l'est. Il pourrait correspondre à un contrefort, ou bien à une particularité du mur de fond du portique, qui pourrait ici être percé d'une porte permettant de rejoindre par un emmarchement les quartiers au nord. À l'est de cette avancée, une ciselure verticale en retrait observée sur le parement nord du mur de fond du portique dans l'extension septentrionale du secteur 16 se prolonge à l'assise inférieure jusqu'au sol d'arrêt de la fouille 2012 (à l'altitude -45). Il est vraisemblable qu'elle soit présente sur l'ensemble de la hauteur de l'assise, voire qu'elle continue plus bas encore, jusqu'au bloc de la première assise aérienne du mur. Il s'agit d'une « plumée », c'est-à-dire un type de ciselure de quelques centimètres de largeur qui sert au ravalement des murs en marquant le plan vertical du parement définitif à exécuter. Dans le rempart est, où le socle en grand appareil fait de blocs de même pierre et de même forme que ceux du mur de fond du portique reçoit l'élévation de briques cuites du mur d'enceinte, on observe aussi une

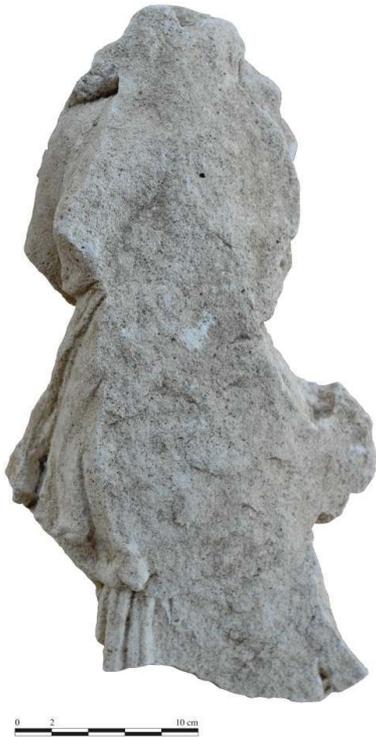
- 39 De nouveaux fragments architecturaux appartenant probablement au portique ont été mis au jour dans les fosses et tranchées de spoliation des secteurs 15 et 16. Mentionnons seulement, dans le secteur 16, un grand fragment de statuette féminine en calcaire (fig. 15) trouvé près de la base 4.

Fig. 15 – Apollonia d'Illyrie. Statuette féminine en calcaire (secteur 16).

- 40 Le personnage est vêtu d'un *chiton* long à *apodygma*. Il peut s'agir d'Artémis, bien attestée à Apollonia, ou de la Victoire, *Nikè*. Elle provient peut-être d'un acrotère central du portique.

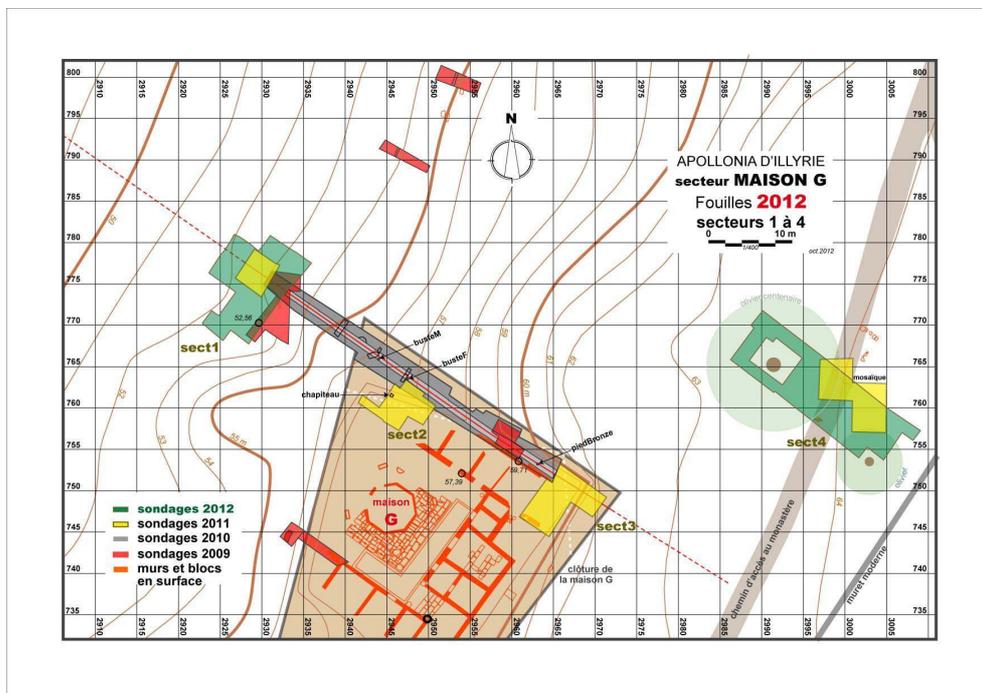
Fig. 16 – Apollonia d'Illyrie. Planimétrie du secteur G.

- 41 Les travaux se sont répartis entre deux équipes : celle chargée de la fouille de l'extrémité occidentale de l'égout (secteur 1, carrés 2920-2935/765-780) sous la responsabilité d'A. Skenderaj (Institut archéologique de Tirana) et celle chargée de la fouille du bâtiment au sol mosaïqué (secteur 4, des carrés 2985/765-770 jusqu'au carré 3005/755) sous la direction de A. Dimo (Parc Archéologique d'Apollonia). Il faut y ajouter l'équipe des restaurateurs des mosaïques sous la direction d'A. Islami de l'Institut des Monuments de Tirana (fig. 16).

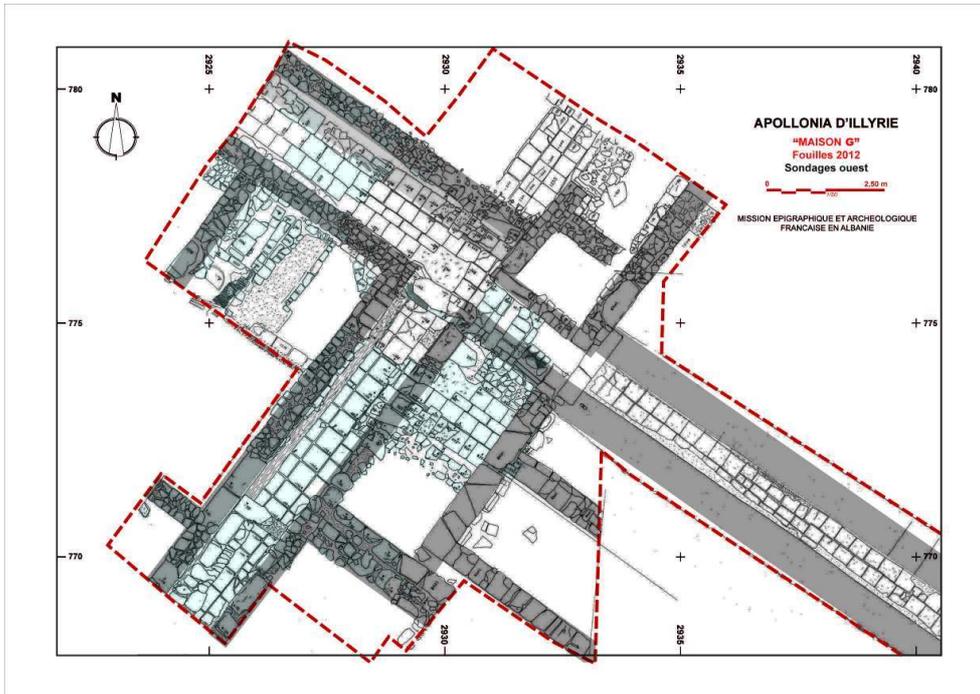
Fig. 17 – Apollonia d'Illyrie. Plan général des structures.

- 42 La campagne de l'an dernier avait déjà identifié un carrefour entre le grand caniveau de direction est-ouest identifié dès 2009, et un caniveau transversal de direction nord-sud. Il s'agissait cette année de voir si cet égout transversal se poursuivait vers le nord, et d'élargir la zone de fouilles pour avoir une vision plus claire de l'ensemble.

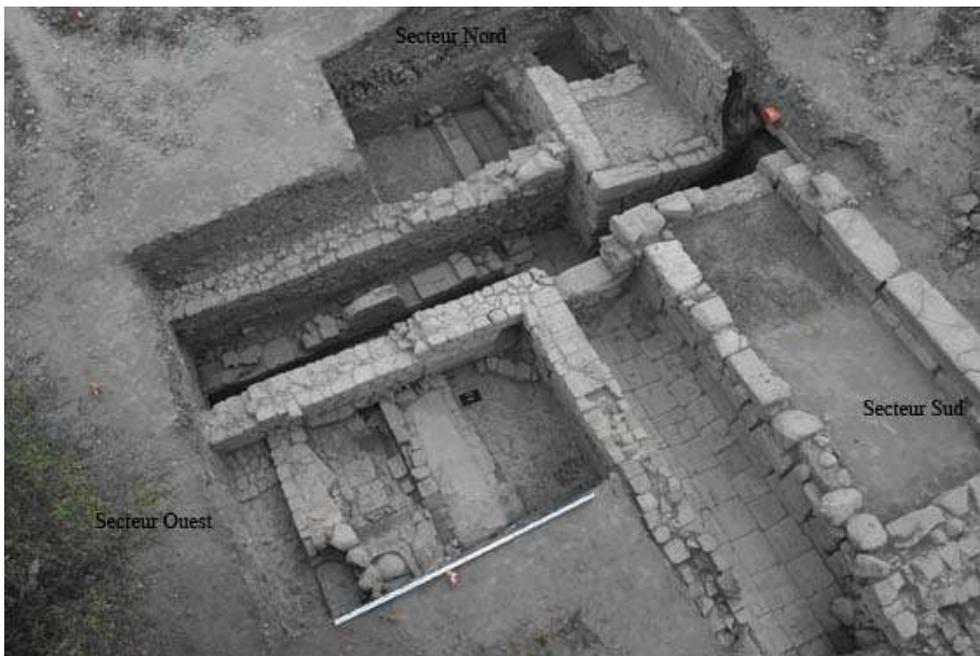
Fig. 18 – Apollonia d'Illyrie. Vue générale de l'extrémité occidentale du grand égout.

- 44 On observe toujours la même différence de structure entre le mur ouest 1107, aux fondations constituées de blocs de grès bien réguliers avec une élévation en fragments de briques liés par du mortier, et le mur est 1195 constitué de blocs de grès beaucoup plus irréguliers ; dont beaucoup semblent remontés aux assises supérieures, et sans aucune trace d'élévation en brique. Cette différence s'explique par le fait que le mur ouest du caniveau correspond au mur oriental d'une nouvelle maison, alors que son mur est apparaît comme un simple mur de terrassement ; il n'y a en effet aucun élément d'habitation dans l'espace compris entre les murs 1008 et 1195 (fig. 18-19).

- 48 À l'ouest, il s'est agi de dégager l'angle de la maison et la poursuite vers l'ouest du collecteur principal 1017 dans le carré 2925/775 (fig. 18, 20).

- 55 Au nord (carré 2930/775) l'objectif était de retrouver la suite du caniveau 1194 de l'autre côté du collecteur principal. Le travail de fouille a été très long compte tenu de l'épaisseur à cet endroit des couches de destructions et des remblais. Finalement le caniveau a bien été retrouvé, et l'intérêt de ce sondage a été aussi de révéler une situation de murs de terrassement qui n'est pas symétrique de la situation connue au sud (fig. 18, 24).

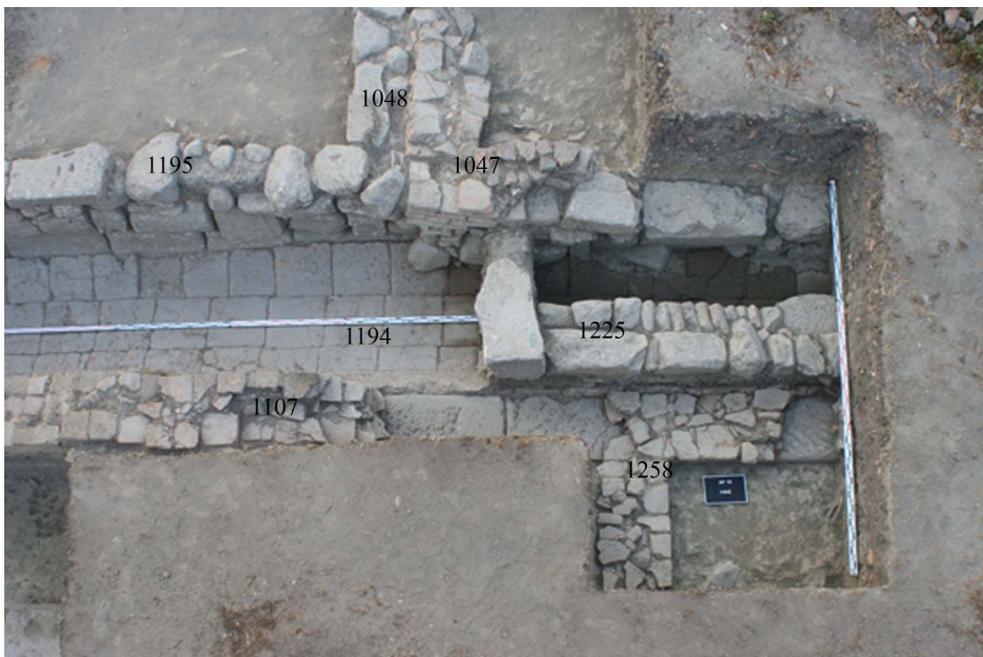
Fig. 19 – Apollonia d'Illyrie. L'éégout latéral 1194.

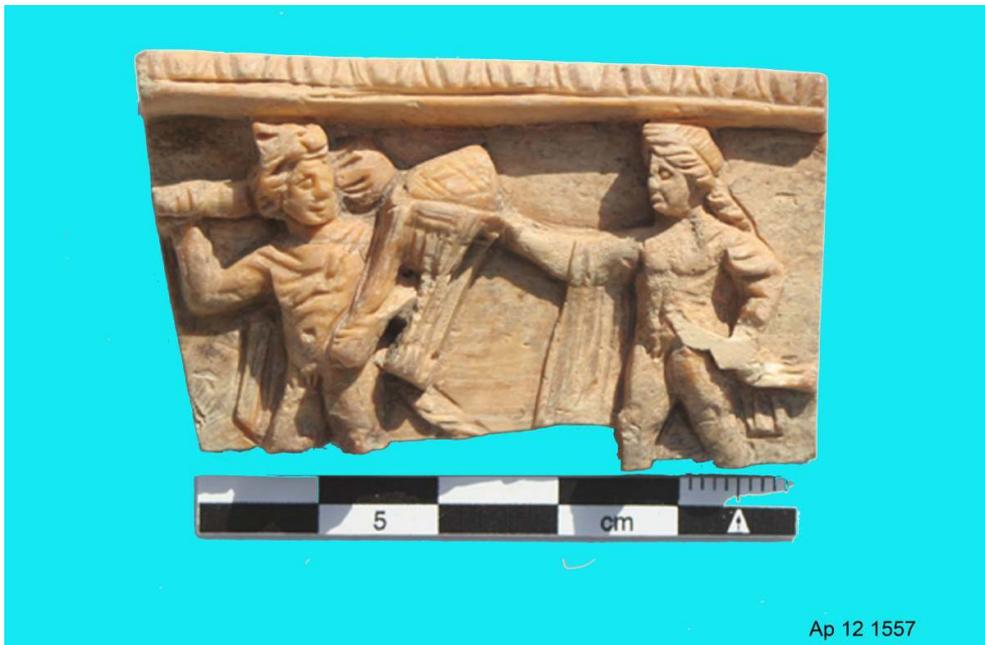
- 50 Le sondage a surtout été intéressant par le matériel du II<sup>e</sup> siècle après J.-C. retrouvé dans le caniveau, notamment la plaque d'os travaillée en haut relief représentant Héraclès volant le trépied delphique et poursuivi par Apollon dont la finesse d'exécution est remarquable (fig. 21), plusieurs lampes à huile à décor figuré, dont l'une, à caractère érotique (fig. 22), a été l'attraction de la presse et des visiteurs pendant toute la campagne..., et un manche en os avec tête de bélier (fig. 23) pour ne citer que les pièces les plus remarquables. Il a également permis de dégager l'angle nord-est de la maison.

Fig. 21 – Apollonia d'Illyrie. Relief en os avec Héraclès volant le trépied delphique.

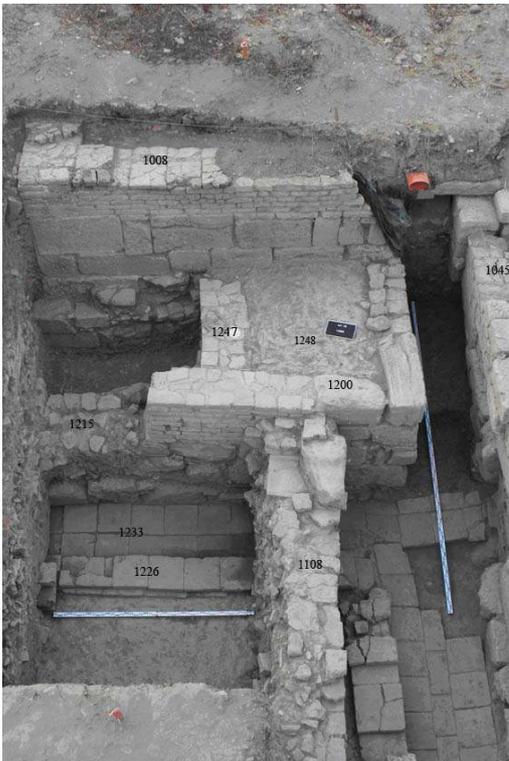
Fig. 24 – Apollonia d'Illyrie. Le secteur nord de légout 1233 (vu de l'ouest).

- 56 La suite du mur 1008, le plus à l'est (déjà dégagé en partie en 2009 où on avait relevé son éventrement par une fosse médiévale encore visible sur la fig. 24), a été libéré jusqu'à un retour vers l'est, juste à la limite nord du sondage. Ses fondations semblent reposer sur les restes d'une muraille précédente qui elle se poursuit vers le nord dans la berme, mais présente un profil en demi cercle à l'extrémité sud. On aurait donc ici deux phases différentes. Ce retour vers l'est, à 4,10 m de la paroi nord du collecteur principal, accentue la dissymétrie avec le mur 1008 au sud du collecteur principal qui se poursuit vers le sud sans interruption, créant ainsi une grande terrasse avec le mur 1195. Il sera important l'an prochain d'élargir le sondage vers le nord afin de voir si le mur 1008 repart plus loin, ce qui, dans ce cas, délimiterait une sorte d'entrée.

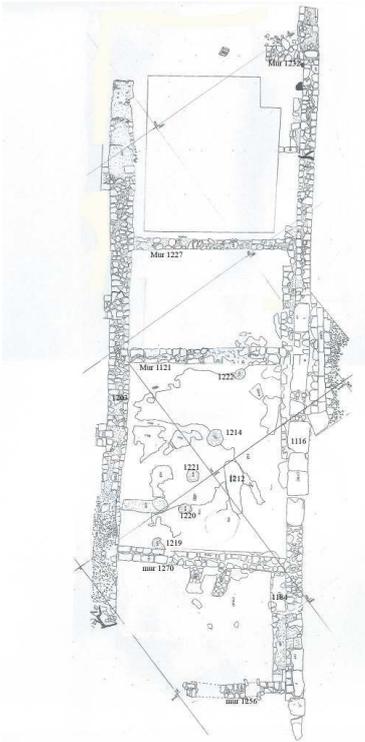
Fig. 25 – Apollonia d'Illyrie. Plan de l'édifice à mosaïque.

- 60 L'extension de la fouille vers le sud dans les carrés 2995-3000/765 a permis de retrouver le bord méridional de l'espace mosaïqué dont on connaissait depuis l'an dernier le bord septentrional bordé par une rue. La largeur de la pièce peut ainsi être établie à 5,10 m entre les murs 1116 au nord et 1203 au sud (fig. 26).

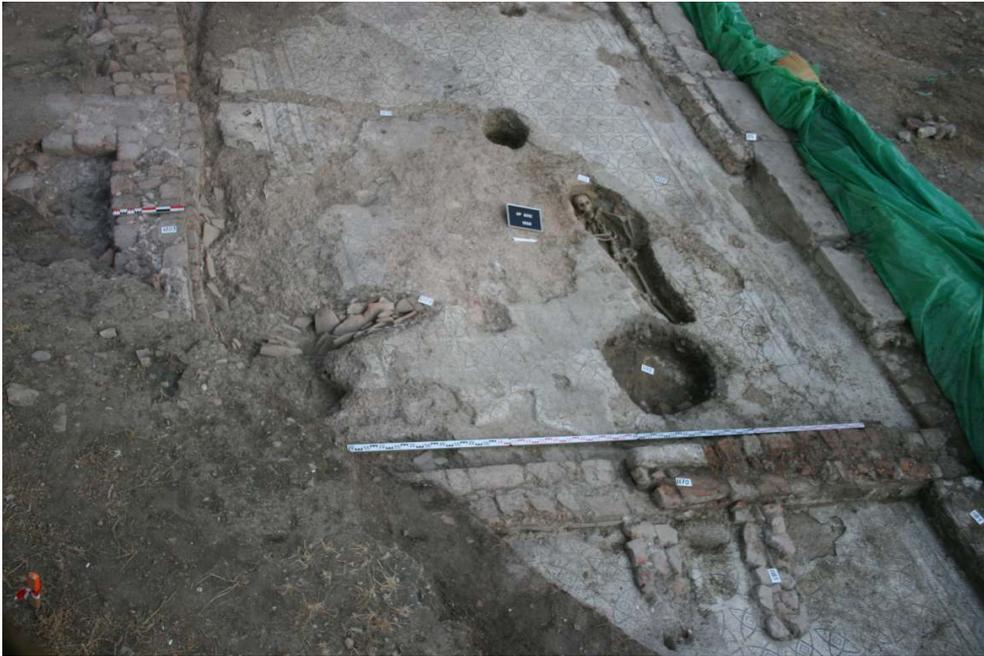
Fig. 27 – Apollonia d'Illyrie. La tombe et les fosses dans le sol de l'édifice à mosaïque.

- 61 Le temps a manqué pour libérer la mosaïque sur toute sa surface à l'extrémité orientale du sondage où elle est encore conservée, car à cet endroit elle est recouverte par une épaisse couche de chaux très compacte ; par ailleurs la mosaïque - très fragilisée par le passage des voitures - a été consolidée au fur et à mesure de sa découverte, et les travaux de restauration étant forcément plus lents, il ne convenait pas de dégager des surfaces qui n'auraient pu être consolidées avant la fin du chantier. Dans la partie dégagée cette année, à l'angle sud-ouest du carré 3000/760 a été découverte une tombe à fosse (US 1212) contenant les restes d'un soldat turc de la première guerre mondiale identifiable grâce à son briquet de fusil (fig. 27). Juste à côté on retrouve le trou d'obus déjà identifié l'an dernier (US 1193).

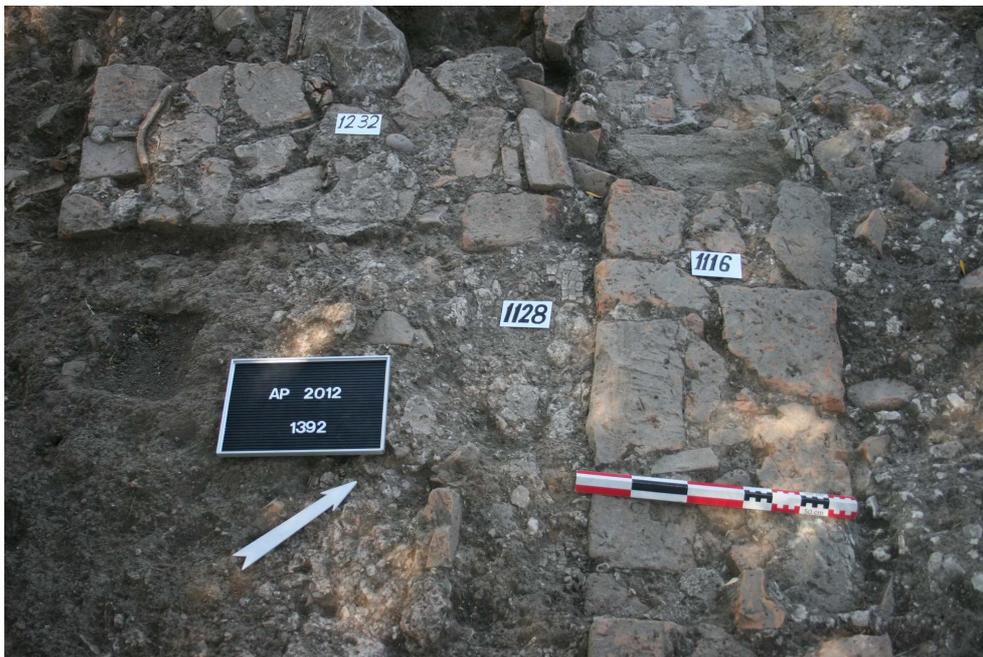
Fig. 28 – Apollonia d'Illyrie. Le retour d'angle du mur 1116 à l'extrémité occidentale de l'édifice à mosaïque.

- 64 La fouille a ensuite été étendue vers l'ouest jusque dans les carrés 2985/765-770 de l'autre côté du grand chêne qui borde à l'ouest la route moderne. A l'extrémité occidentale du sondage, juste à l'angle nord-ouest du carré 2990/765, un retour de mur vers le sud (US 1232) a été dégagé, et celui-ci semble solidaire du mur 1116 car il a la même largeur, le même type de mortier, et des briques des assises inférieures sont communes aux deux murs (fig. 28).

- 65 Juste après ce retour, le mur 1116 semble s'interrompre au bout de 70 cm ; cette dernière portion pourrait donc être un mur d'ante. Par ailleurs le mur 1252 s'interrompt de façon nette avec un parement sur l'extrémité sud, ce qui indique une entrée possible. Qui plus est, à l'angle interne des murs 1116 et 1252 un lambeau de mosaïque est miraculeusement conservé (bien visible sur la fig. 28), alors qu'à l'angle externe, il n'y a aucune trace même d'un radier. Malheureusement toute la partie sud est complètement détruite du fait de la présence du grand chêne, et on ne peut donc établir l'aile symétrique. La présence d'un fragment de pilastre ionique juste à l'emplacement de cette éventuelle entrée, est un indice supplémentaire. Il faut enfin remarquer que l'on arrive à cet endroit à la hauteur de la limite orientale de la maison romaine à *atrium*. Il sera donc impératif l'an prochain de continuer la fouille à cet endroit pour vérifier la présence d'une rue nord-sud. Si c'était le cas, on aurait la preuve définitive que l'entrée de l'édifice se situe bien à cet endroit.
