Pompéi, Pistrina

Recherches sur les boulangeries de l'Italie romaine

- 1 La quatrième campagne du projet « *Pistrina* : étude des boulangeries de l'Italie romaine » s'est déroulée à Pompéi du 17 juin au 23 juillet 2011¹. Dans la continuité de nos travaux antérieurs, deux des trente-six boulangeries ont été l'objet de sondages cette année. En complément de ces fouilles, des nettoyages ponctuels, visant à compléter les relevés topographiques et le catalogage des aménagements pertinents à la production du pain, ont été menés dans deux boulangeries. Les résultats sont présentés par ordre topographique.

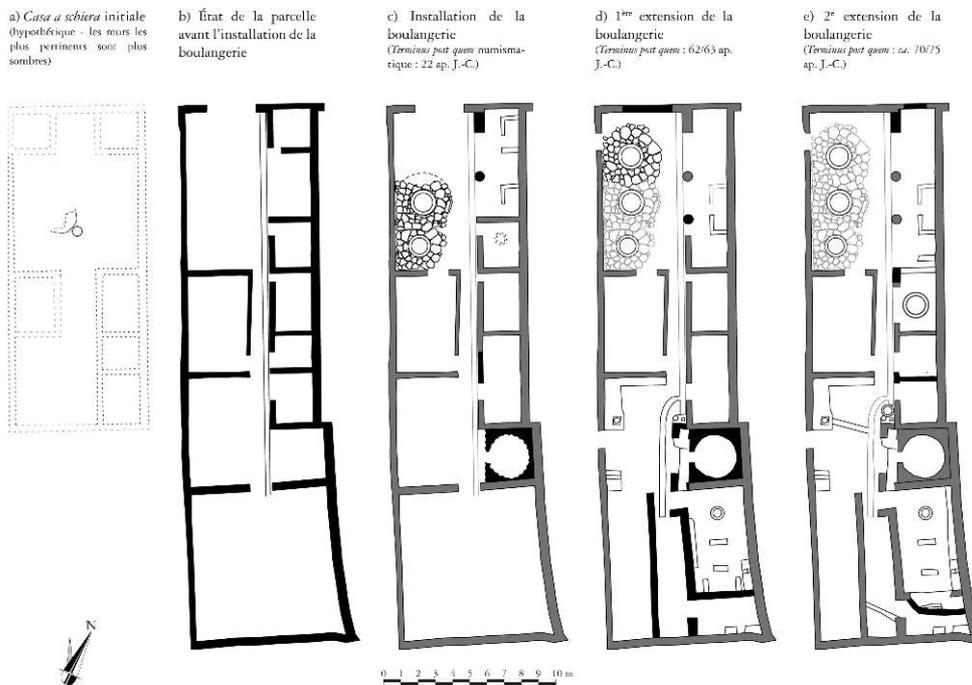
Fig. 1 – Pompéi *Pistrina*. Restitution de l'évolution des espaces voués à la boulangerie dans la maison I 12, 1-2.

Relevé et dessin : N. Monteix ; échelle : 1/250.

- 3 La première phase de cette maison pourrait renvoyer à une *casa a schiera* présentant deux pièces et un possible accès au nord, ouvrant sur une large pièce barlongue. La moitié méridionale pourrait avoir été occupée par quatre pièces et un couloir d'accès menant à une cour carrée. Un tel plan – majoritairement restitué – est en tout point similaire aux maisons I 12, 3 et I 12, 5, restées étonnamment inchangées. Le seul véritable aménagement pertinent à cette phase est un regard de citerne fouillé sur un mètre de profondeur, large de 56 cm à son sommet et qui apparaît mutilé. Une large fosse aux contours irréguliers a été creusée immédiatement au nord-est du conduit, directement dans le matériel éruptif antéplinien (fig. 1, a ; fig. 2).

- 4 Lors de la phase suivante, les aménagements préexistants sont arasés jusqu'à mettre à nu la *grey ash*. La citerne est condamnée. Ces travaux sont associés à un agrandissement de la maison vers le sud, ce qui permet l'extension de la cour arrière, l'ajout d'une pièce et d'un probable espace de jardin (fig. 1, b). Une canalisation nord-sud est ménagée entre ce dernier et la rue. Une boutique est alors ouverte sur la *Via dell'Abbondanza*. Dans sa nouvelle conformation, la maison présente un plan asymétrique inhabituel. À l'exception de la pièce au nord-est, munie tardivement d'un sol en *lava pesta*, tous les niveaux de circulation de cette maison sont en terre battue.

- 9 La phase suivante est consécutive au séisme de 62/63 et aux réparations des dégâts qu'il a causés (fig. 1, d). Nous ne reviendrons pas sur les acquis de la campagne précédente quant à la salle des meules³, des données nouvelles ont été obtenues à propos du four et de la salle du pétrin. En effet, alors que des travaux d'agrandissement ont été menés dans l'espace de mouture, visant à le constituer comme une pièce ouverte, seulement divisée en son centre par deux colonnes et deux piliers, dépourvue de boutique mais dotée de quatre meules, des travaux ont également été réalisés dans la partie méridionale de la maison. Ils commencent par un rehaussement du jardin, colmaté par une vingtaine de centimètres de remblais de démolition. C'est sur cet espace aplani que la salle du pétrin et la latrine attenante sont construites. Le gros-œuvre comporte également la mise en place d'une possible écurie à l'ouest de l'ancien jardin. La partie centrale correspond désormais à un espace de réception des eaux de toiture qui sont

- 11 À un moment encore difficile à préciser, une seconde extension des capacités de meunerie entraîne de nouvelles transformations de l'espace (fig. 1, e). La pièce 3 est désormais dévolue à la mouture par l'ajout d'une quatrième meule dépourvue de dallage et elle est reliée à la salle 1 suite à l'arasement du mur de refend entre les deux pièces. Probablement suite à un second événement sismique, le pilier septentrional de la cette même salle est refait à l'identique, tout comme la couverture de la canalisation.

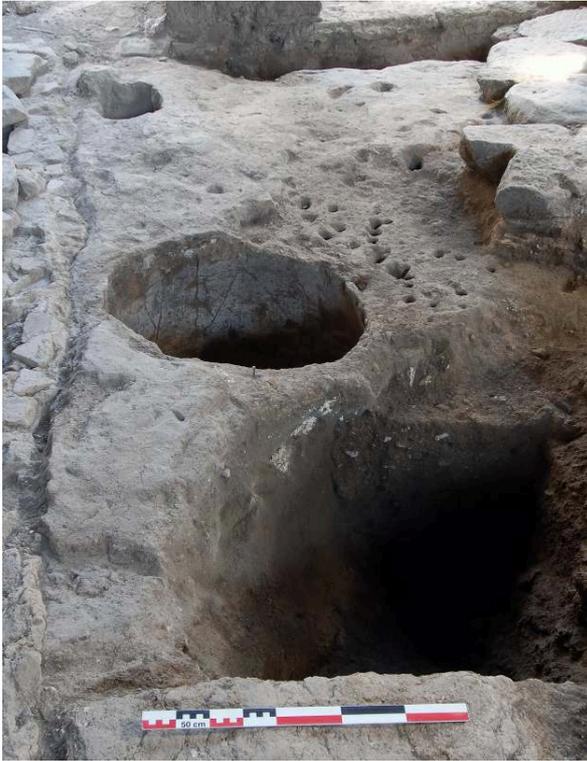
Fig. 2 – Pompéi *Pistrina*. Citerne en fonction dans la *casa a schiera* initiale et fosse creusée au nord de celle-ci, vues du nord.

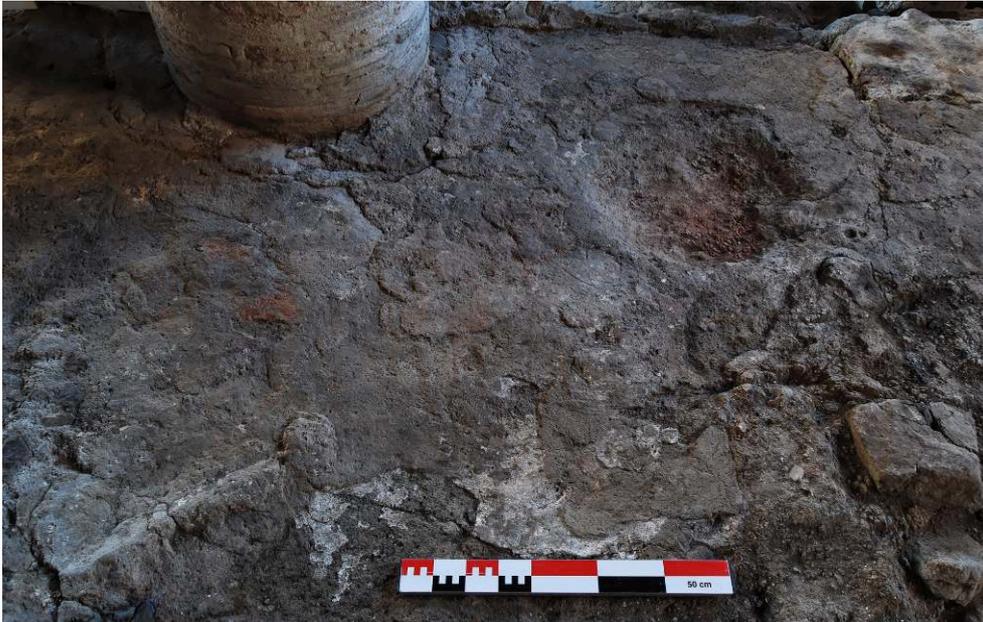
Fig. 3 – Pompéi *Pistrina*. Boulangerie I 12, 1.2. Niveaux de chantier et fosse de broyage du tuileau utilisée lors de l'installation de la boulangerie, vus de l'est.

- 5 Les travaux d'installation de la boulangerie, datés des années 20 de notre ère², ont amené de très importants remaniements qui ont été suivis pas à pas grâce à une approche microstratigraphique des niveaux de chantier, qui a notamment permis de mettre en évidence une fosse de préparation du tuileau (fig. 3).

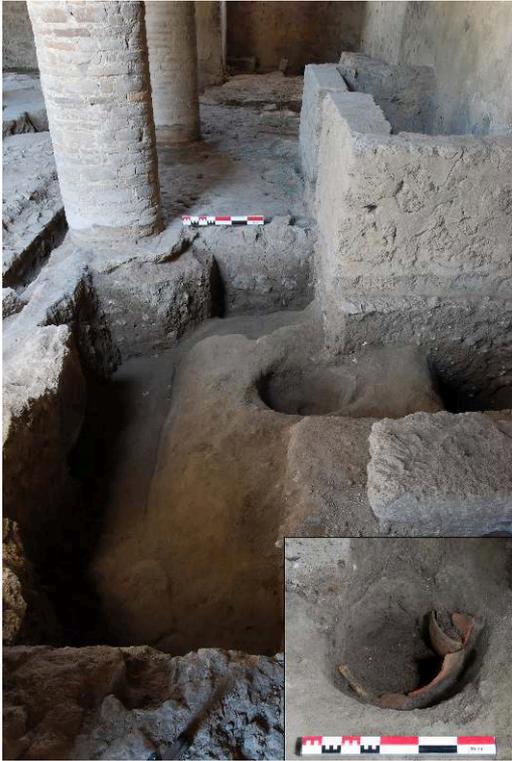
Fig. 4 – Pompéi *Pistrina*. Boulangerie I 12, 1-2. Fosse creusée dans un niveau de *grey ash*, utilisée pour l'insertion d'un pétrin lors de l'installation de la boulangerie ; vue du sud.

En encadré, la même fosse en cours de fouille avec des fragments d'amphore utilisés comme calage ; vue de l'est.

- 7 Il est probable qu'un pétrin ait été installé dans une pièce située au sud-est, fixé dans une fosse creusée dans les dépôts éruptifs antépliniens, calé par des fragments d'amphores (fig. 4). Cet aménagement et le sol de circulation associé ont été détruits lors de la phase suivante. Pour marquer l'achèvement des travaux dans la partie orientale, de la chaux est répandue sur le sol.

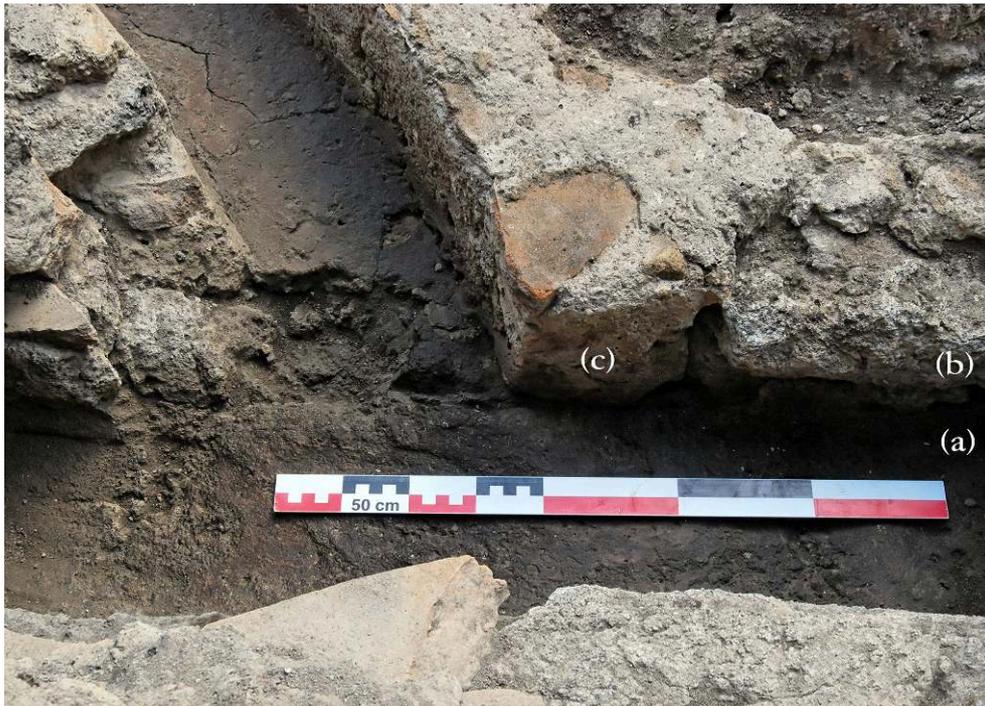
Fig. 5 - Pompéi *Pistrina*. Boulangerie I 12, 1-2. Embranchement de canalisations dans la salle 7 (vu de l'ouest).

(a) canalisation initiale ; (b) rehaussement associé à l'installation de la boulangerie ; (c) embranchement consécutif à la construction du mur diaphragme.

convoyées vers la rue grâce à une nouvelle canalisation, décalée de 80 cm vers l'ouest (fig. 5).

- 10 Ce décalage a été rendu nécessaire par l'adjonction d'un mur diaphragme au four, érigé sur la canalisation précédente. Cette construction permet d'inclure une cheminée, un passe-pain communiquant avec la nouvelle salle du pétrin et un chauffe-eau. Le fournil est doté de deux tables, l'une contre le mur sud, la seconde au milieu de la pièce. Il faut noter que le plafond est abaissé, comme en témoignent les restes d'enduit mural, afin de faciliter la conservation de la chaleur et la levée de la pâte. Enfin, il est probable que ce soit durant cette phase que la boulangerie soit associée à la parcelle voisine à l'ouest, permettant ainsi une plus stricte séparation entre l'espace domestique et la zone de production. De plus, ce regroupement permet la mise en place d'une bouche de citerne dans la salle 7.

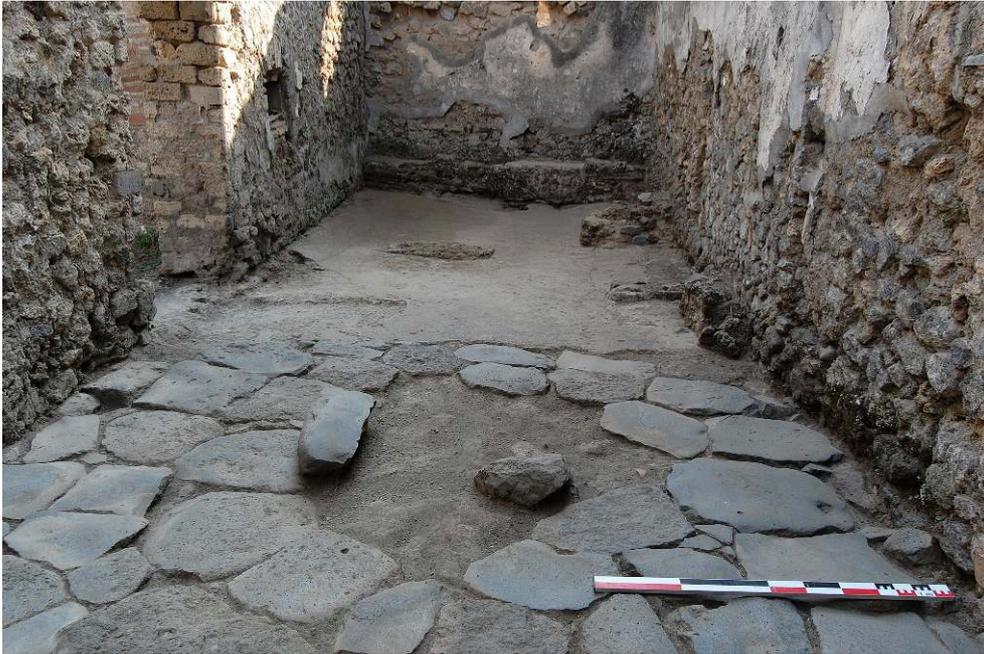
Fig. 6 - Pompéi *Pistrina*. Boulangerie V 4, 1-2. Salle de préparation des pâtons (vu de l'est).

Dallage pour un possible pétrin et pieds de tables maçonnés utilisés pour le façonnage.
Cliché S. Aho / EFR.

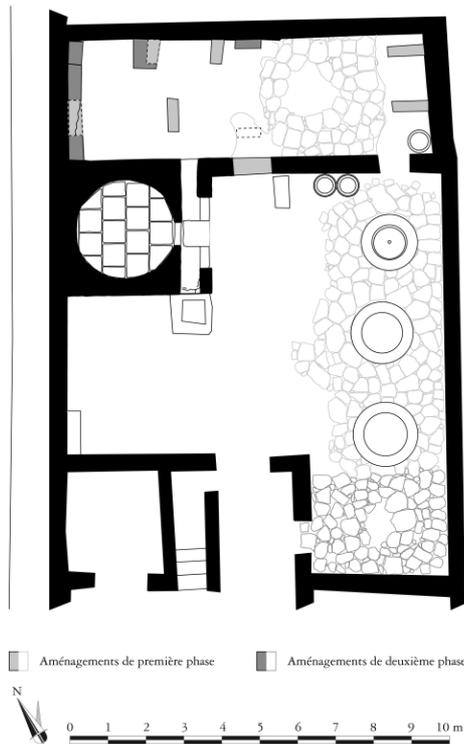
Fig. 7 - Pompéi *Pistrina*. Boulangerie V 4, 1-2. Relevé des aménagements afférents à la boulangerie et proposition d'évolution.

Relevé : V. Lallet, F. Fouriaux, S. Aho, N. Morand ; DAO : N.M. ; échelle : 1/100.

- 16 Dans la salle des meules, largement ouverte face au four, quatre emplacements de moulins sont actuellement visibles, même si seulement trois d'entre eux présentent encore les bases maçonnées. Un seul moulin est conservé, fortement usé et passablement restauré, au nord de la pièce.
- 17 Au sud du four, un bassin – possible évacuation d'eau située à la verticale de l'emplacement originel du chauffe-eau intégré au mur diaphragme – a été remis au jour. De plan quadrangulaire, il ressort du sol d'au moins vingt centimètres. Les murets est et sud protégeant le conduit sont larges de quarante centimètres. À l'intérieur, les parois sont revêtues d'un béton hydraulique. Notons enfin la présence d'un pétrin déplacé dans la boutique V 4, 2.
- 18 L'observation des relations entre ces différents éléments permet de proposer une esquisse du développement progressif de cette boulangerie (fig. 7).

- 19 Il semble ainsi que l'ensemble a été construit de façon unitaire, comme l'indique le béton de sol aperçu lors de chaque nettoyage. Si l'on se fie aux formes des dalles pour comprendre l'extension de la capacité de meunerie, il semble que, lors de cette installation, seules trois moulins ont été mis en œuvre. Dans la salle 2, les blocs de basalte paraissent contemporains du béton. Cette séparation initiale des dallages, alors même qu'un espace a été utilisé ensuite pour installer un moulin au sud de la salle 1, semble interdire l'identification d'une meule dans la salle 2. Si le pétrin déplacé dans la boutique V 4, 2 appartenait originellement à la boulangerie, il est tentant de l'installer au centre du dallage de la salle 2 : il s'agirait alors du premier – voire du seul à Pompéi – pétrin potentiellement actionné par un équidé. Certains pieds de table et le pavement de basalte sont insérés ou pris dans le béton. La boulangerie aurait ainsi disposé de trois tables, l'une contre le mur oriental, la seconde contre le mur septentrional et la troisième partiellement contre le mur oriental. Il est possible que la porte orientale de la pièce 2, qui débouche devant la gueule du four, n'ait pas été percée.

- 20 Dans un second moment, une quatrième meule est installée dans la salle 1. Dans la salle 2, la longueur des tables est accrue par l'adjonction d'une banquette le long du mur occidental, qui permet notamment d'allonger la table située contre le mur nord. Un possible pied est également accolé contre ce même mur, éventuel soutien d'une table orientée nord-sud, dont le second appui se trouverait à l'emplacement de l'actuelle lacune. Ce serait également au cours de cette seconde phase que la porte orientale de la pièce 2 aurait été percée.

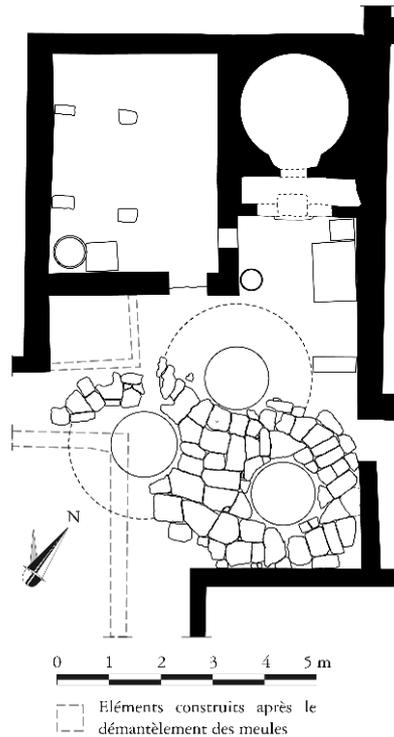
Fig. 8 - Pompéi *Pistrina*. Boulangerie VII 1, 25.46-47. Restitution des aménagements afférents à la boulangerie lors de son fonctionnement.

Relevé : S. Zanella, O. Mignot ; DAO : R. Macario, échelle : 1/00.

- 21 Avec cette deuxième campagne, la fouille dans la boulangerie démantelée de la *domus* *Sirici* (VII 1, 25.46-47) est arrivée à son terme. Pendant cette opération, l'enquête dans l'espace productif de la *domus* a continué devant le four et a été étendue à la pièce qui lui est contiguë à l'ouest (pièce 2) et dans le couloir qui mène à l'atrium ouvrant sur le *Vicolo del Lupanare* (pièce 3) (fig. 8).

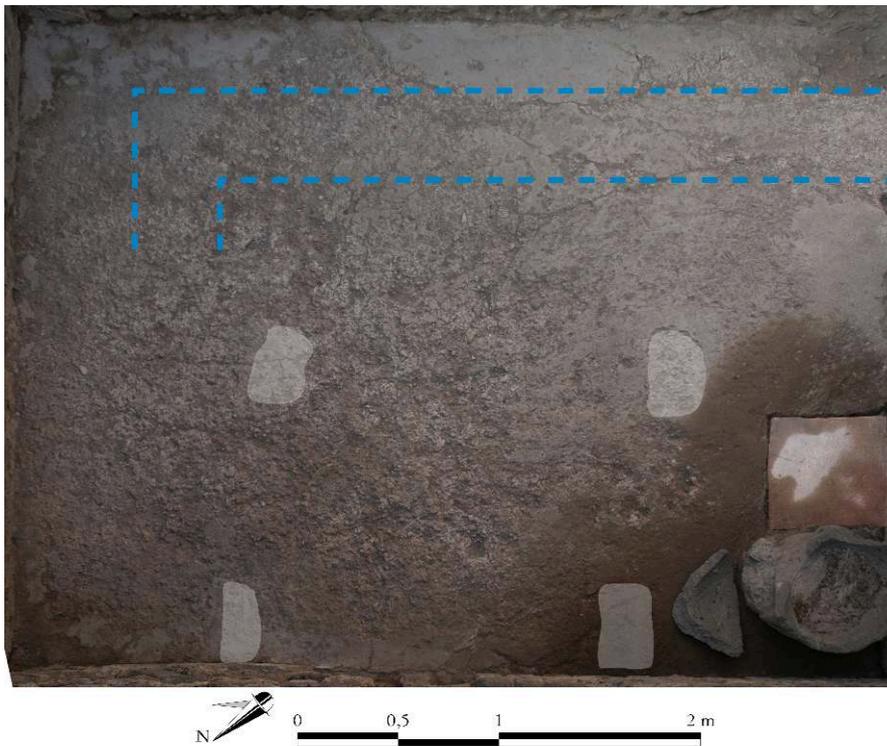
Fig. 9 - Pompéi *Pistrina*. Boulangerie VII 1, 25.46-47. Orthophotographie redressée numériquement de la pièce 2.

Les tirets soulignent le plan d'une citerne en usage avant l'installation de la boulangerie. Les formes blanches soulignent les marques des tables de façonnage sur le béton.

- 25 Il est possible que ce ne soit qu'à ce moment que la pièce 2, destinée au façonnage des pâtons, soit mise en communication avec la salle de mouture. Sur le béton de tuileau, quatre empreintes de pieds destinés à supporter des planches en bois ont été relevées le long de la paroi ouest et au milieu de la pièce, permettant de reconstruire deux tables de travail pour le façonnage (fig. 9). Dans l'angle sud-ouest de la pièce se trouve un *catillus* fragmentaire en remploi, possible aménagement pour le pointage, similaire à celui observé en IX 5, 4 ou en XI 12, 6⁵.

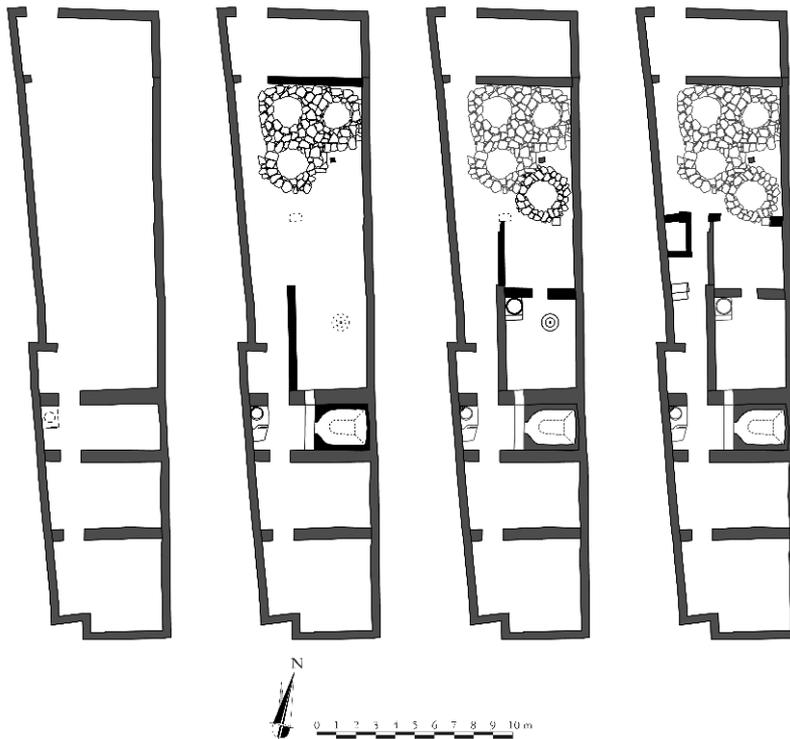
Fig. 10 – Pompéi *Pistrina*. Boulangerie IX 5, 4. Chronologie relative des transformations survenues dans la boulangerie.

Relevé : N. Monteix, S. Aho ; DAO : N.M. ; éch. 1/250.

- 27 Dans la boulangerie IX 5, 4, située sur la Via di Nola, plusieurs pièces ont été l'objet de nettoyage destinés à remettre au jour les niveaux de circulation en usage au moment de l'éruption et de proposer une esquisse des transformations de cet espace de production (fig. 10).

- 28 Lors de l'installation de la boulangerie d'importants travaux ont été menés : tous les murs de refend situés dans la moitié méridionale de la maison ont alors été abattus puis refaits avec une autre disposition. La salle des meules ne comporte alors que trois moulins si l'on se fie au revêtement de basalte les entourant. Disposés en équerre, ces trois emplacements de mouture se développent en respectant un pilier probablement en bois de section quadrangulaire, dont la partie inférieure était protégée par une lame de fer repliée en équerre. Il repose sur une dalle non horizontale de basalte et est entouré d'une fondation constituée de blocs de « calcaire du Sarno ». Ce poteau a été scrupuleusement respecté lors de l'extension successive de la meunerie par ajout d'une quatrième meule. Au sud des meules, une vaste salle est ménagée par la construction d'un mur de refend orienté nord-sud. Son sol est constitué par un simple niveau de terre battue. Il apparaît vraisemblable que le four soit également installé lors de cette phase, en étant inséré sous la voûte de la salle 9^e. C'est probablement lors de l'installation de la boulangerie qu'est implanté un *dolium* dans le quel se déversent les eaux de pluie grâce à la mise en place d'une gouttière verticale, construite avec des tuyaux céramiques protégés par des fragments de tuiles (fig. 11). L'ensemble est

- 29 Lors d'une seconde phase, la boulangerie est agrandie par l'adjonction d'une quatrième meule dont l'emplacement respecte le pilier en bois. De nouvelles divisions de l'espace sont créées. Un mur de refend présentant une porte centrée est construit entre la pièce 4 et la salle des meules, ménageant de cette façon une nouvelle pièce (3). Dans la pièce 4, un *catillus* en remploi est disposé dans l'angle nord-ouest afin de servir de fondement à une jatte de pointage en terre cuite. Le pétrin actuellement visible dans cette même pièce pourrait également avoir été installé à ce moment. En revanche, faute de traces claires pouvant être associées à des tables maçonnées, il convient de restituer un mobilier en bois.

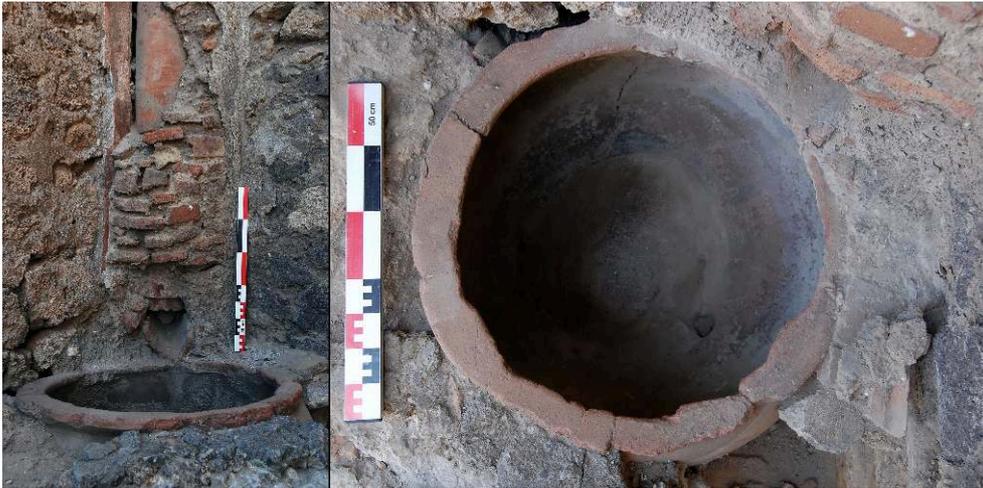
Fig. 11 – Pompéi *Pistrina*. Boulangerie IX 5, 4. Système d'alimentation hydraulique devant le four.

Une gouttière verse dans un *dolium* dont le fond est percé.

raccordé à une canalisation se déversant dans la rue. Immédiatement au sud de celui-ci est inséré un second vase, probablement tronqué et non destiné à conserver de l'eau.

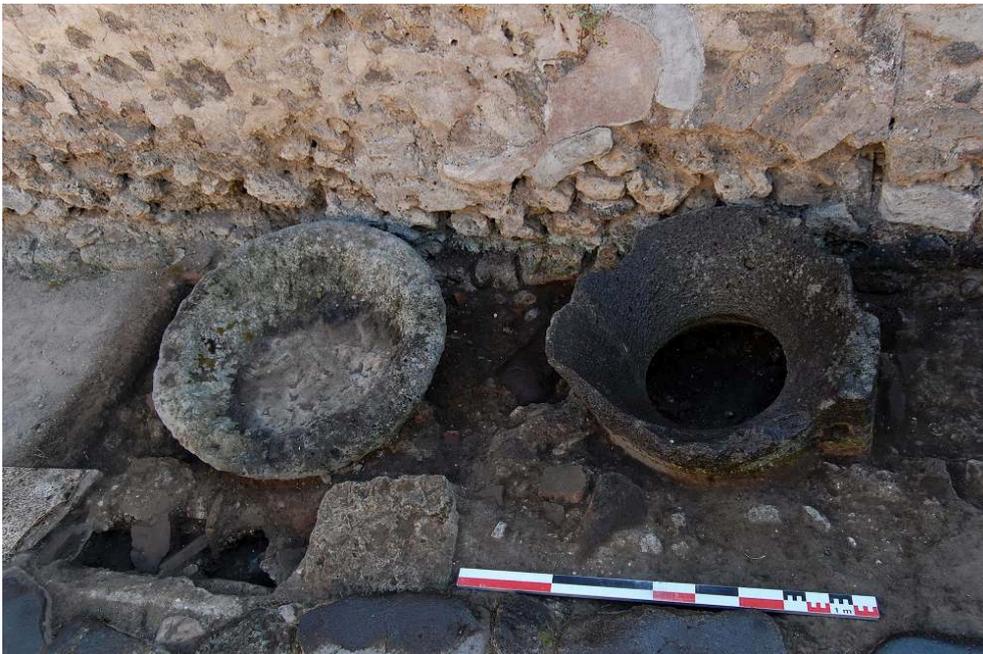
Fig. 12 – Pompéi *Pistrina*. Boulangerie IX 5, 4. Remblai comprenant une *meta* renversée et un *catillus* dans la salle des meules.

- 30 L'état dans lequel la boulangerie a été observée est particulièrement délicat à interpréter. En effet, des travaux postérieurs aux aménagements décrits ont été réalisés. Pour l'essentiel, il s'agit de l'ajout d'une cage d'escalier au nord du couloir 5, alors subdivisé par l'adjonction d'un piédroit d'échiffre. Un épais remblai est alors installé jusque dans la pièce 7, au point de réduire la hauteur utile de l'autel à une vingtaine de centimètres au lieu des 60 à 80 que l'on observe dans les boulangeries en état de marche. Un imposant tas de chaux est encore visible dans l'angle sud-ouest de la salle 3, signe évident de travaux en cours au moment de l'éruption. Enfin, entre le mur ouest de la salle des meules et la canalisation, un remblai a été observé. Il comporte de nombreux matériaux – tessons, fragments d'éléments de construction, rejets métalliques, faune, charbon – mais aussi deux *catilli* et une *meta* (fig. 12).
