Komani [Dalmace] (Albanie)

Déroulement de la campagne 2012

Etleva Nallbani, Luc Buchet et Christophe Mathevot

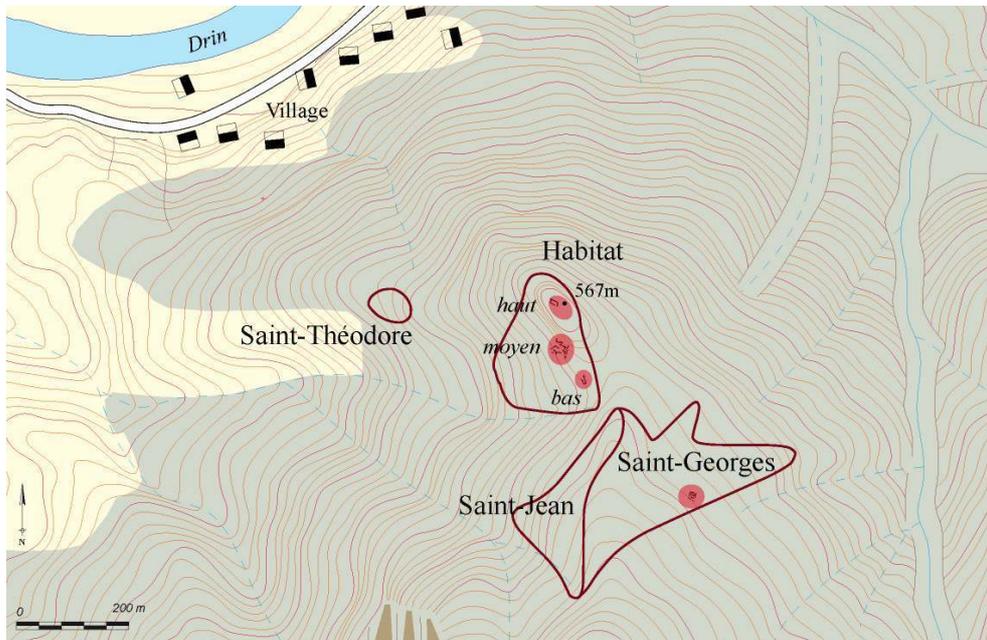
Fig. 1 - Plan des différents secteurs du site de Komani.

- 1 Les opérations de terrain se sont concentrées principalement sur deux zones : celle de l'habitat (Zone 1) et celle de l'église de Saint-Georges (à l'est de la Zone 2) (fig. 1).

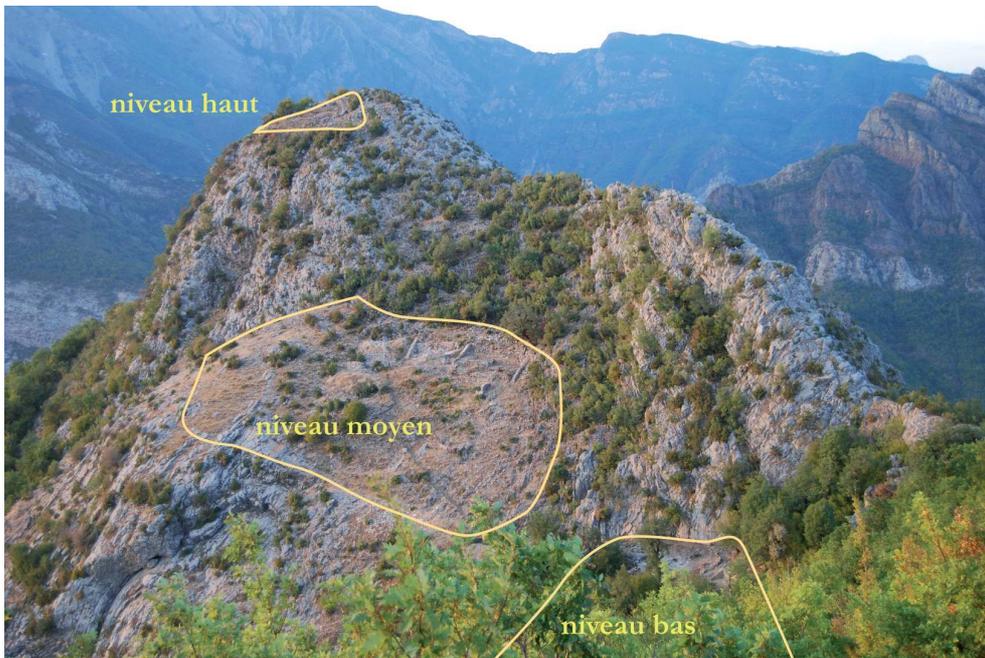
Fig. 2 - Komani. Vue de la zone 1, avec les trois niveaux de l'habitat identifiés.

- 2 Dans la zone habitée (1), la question de l'organisation de l'espace a été privilégiée ; elle concerne le flanc ouest de la colline, avec comme objectif de mieux définir la répartition, la caractérisation et l'extension des divers niveaux d'occupation (fig. 2).

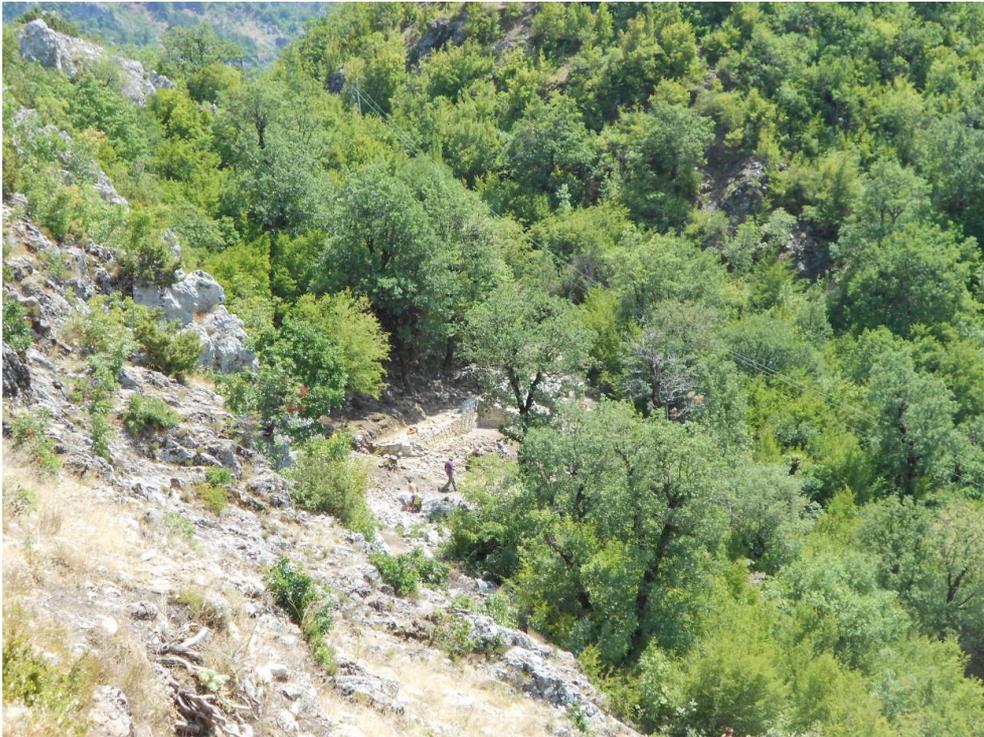
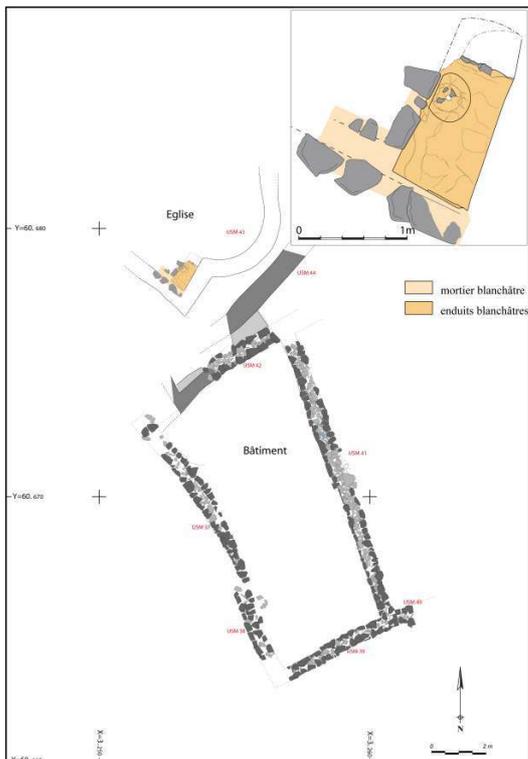
Fig. 3 - Komani. Zone 1B.

- 6 Les opérations de fouilles ont concerné la partie basse de l'habitat (zone 1B) (fig. 3), où un nouveau quartier comportant plusieurs bâtiments en élévation avait été révélé lors de la campagne de 2011.

a) Vue du niveau bas de l'habitat, prise de l'habitat moyen (zone 1A).
E. Nallbani.

b) Plan schématique des structures découvertes.
M. Julien.

L'église (fig. 3b)

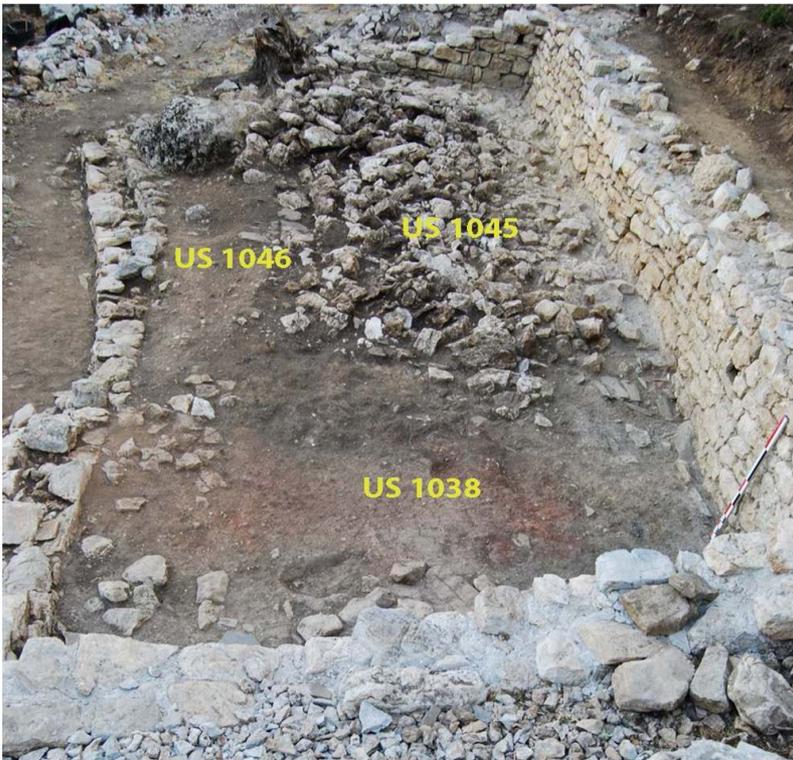
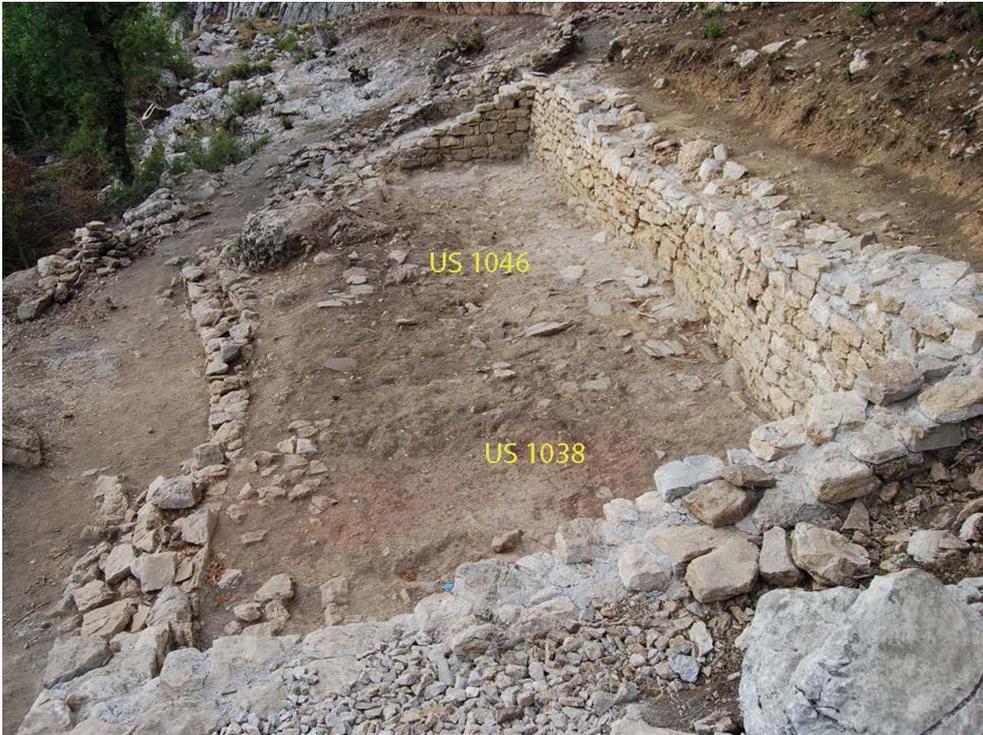
Fig. 4 - Komani. Zone IB, bâtiment rectangulaire.

- 8 Le secteur avait livré en 2011, une structure quasi rectangulaire (5 x 11 m), bâtie pour l'essentiel en moellons de calcaire de 20 à 30 cm de longueur, disposés en assises horizontales régulières dans les rangs supérieurs.

a) Comblement (2012) et sol (sondage 2011).
E. Nallbani.

b) Sols (sondage 2011) et fouille 2012.

- 9 Le seul parement intérieur conservé comporte des moellons soignés. La fouille de l'espace intérieur s'était arrêtée au dernier niveau de comblement (US 1034), avant d'atteindre le niveau du sol (US 1046), sauf dans le sondage sud-est (5 x 2,5 m), où le sol avait effectivement été atteint (US 1038 = 1046), et sur lequel des traces de feu ont ponctuellement été observées. Le reste du comblement (US 1045), épais de 20 à 25 cm, a été dégagé cette année sur les trois-quarts de la surface. Il comportait des moellons des murs effondrés USM 41 et 42, mêlés de dalles en ardoise de 30 à 40 cm provenant de la toiture, et de fragments de mortiers (sable à granulométrie fine et fort pourcentage de chaux beige), avec une concentration importante à proximité des angles et le long des USM 41 et 42 et devenant progressivement plus rares jusqu'à 1,80 m du mur 41.

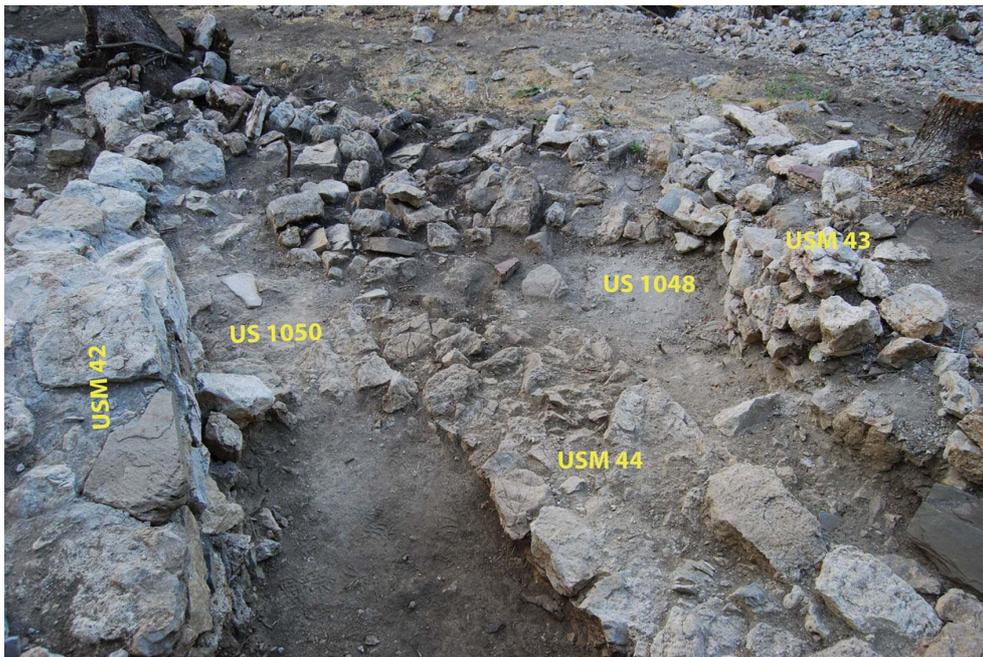
Fig. 5 - Komani. Zone 1B, espace entre le bâtiment rectangulaire (l'USM 42) et le chevet de l'église.

- 11 L'espace compris entre l'USM 42, au sud-est, le second bâtiment qui s'est révélé être une église, à l'ouest, et l'USM 44 au nord, était entièrement recouvert d'une couche très épaisse d'éboulis (US 1047) suivant le fort pendage du terrain. Il comporte apparemment les éléments de deux structures détruites, des murs et des dalles de toiture.

- 12 On a pu identifier le niveau supérieur du tracé courbe de l'USM 44 (épais de 0,60 m) qui contourne le chevet de l'église en direction nord-est/sud-est, arasé au niveau de la couverture des sépultures. Son niveau suit la pente du terrain. Un contrefort (US 1050) de moellons et de mortier beige très compact vient buter contre la paroi est de l'USM 44. La relation chronologique avec l'USM 42 n'est pas encore clarifiée, mais celui-ci est sans doute postérieur à l'USM 44. Le contrefort, très dense à sa jonction avec l'USM 44, continue le long de l'USM 42 où il est moins solide. Ses relations avec les autres murs identifiés à son extrémité sud, ne sont pas complètement éclaircies car l'angle sud-ouest de la structure (USM 37 et 42), n'a pas encore fait objet d'une fouille approfondie.

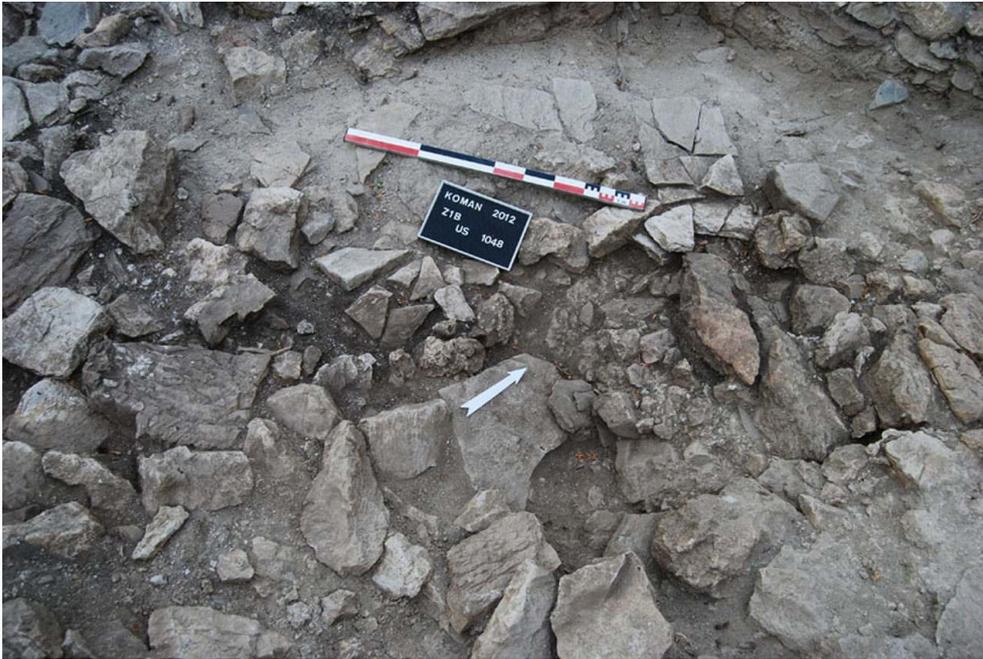
Fig. 7 - Komani. Zone 1B, niveau de circulation entre le bâtiment rectangulaire et l'église.

- 15 Les niveaux sud du mur 44 paraissent être démontés pour créer un niveau, probablement de passage, puisqu'une sorte de plateforme (US 1048) a été documentée sur l'ensemble de la surface comprise entre ce qui pourrait être un contrefort (US 1050), la limite sud de l'USM 44, l'USM 42 et la moitié sud du chevet de l'église.

- 16 Cette plateforme est très bien conservée à cet endroit, alors qu'elle est très endommagée vers l'est par l'écroulement des structures et un glissement de terrain. La partie la mieux préservée comporte un lit préparatoire de mortier très épais, fait de sable à granulométrie moyenne et d'un grand pourcentage de chaux blanche, sur lequel reposent des dalles rectangulaires en calcaire (de dimensions approximatives 6 x 20 x 30 cm). Ce sol n'a pas pu être suivi au-delà de l'angle sud-ouest de l'église.

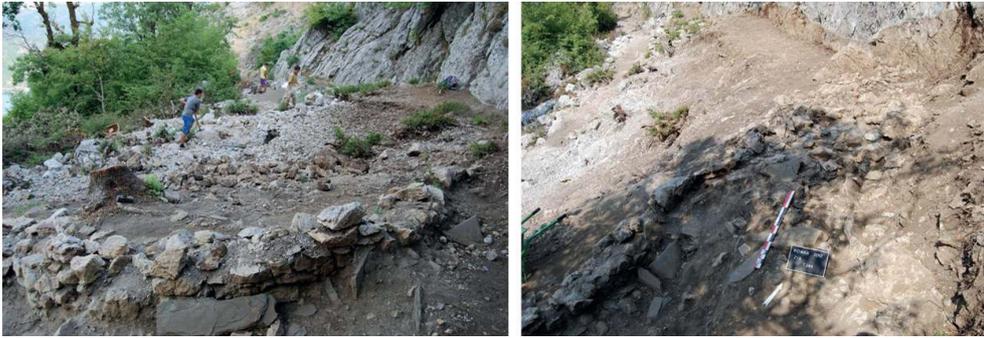
Fig. 8 - Komani. Zone 1B, vues de la zone de l'église et des sépultures nouvellement identifiées.

- 17 Cette structure, reconnue comme bâtiment de culte grâce à un fragment de chevet mis au jour en 2011, a vu son identification confirmée par les éléments découverts durant la campagne de 2012. L'édifice (dimensions estimées à 12 x 6 m), à chevet semi-circulaire orienté à l'est, est bâti sur une pente très prononcée, avec les parois nord-est partiellement encastrées dans le creusement de la paroi rocheuse. Du fait de la pente, le niveau supérieur des trois assises du chevet, visible après dégagement des éboulis, se trouve à plus d'un mètre au-dessus de sa limite ouest, visible en surface. L'éboulis de roche naturelle qui a recouvert et détruit brutalement le bâtiment a comblé le centre de la nef. On a pu descendre le niveau d'éboulis (US 1055) sur toute la partie nord-est, à l'extérieur de l'église (fig. 8), atteignant le niveau des sépultures déjà repérées pendant la campagne 2011, auxquelles s'ajoutent deux autres, identifiées cette année mais non fouillées. L'ensemble de ce groupe de tombes, qui paraît limité, entoure le chevet de l'église.

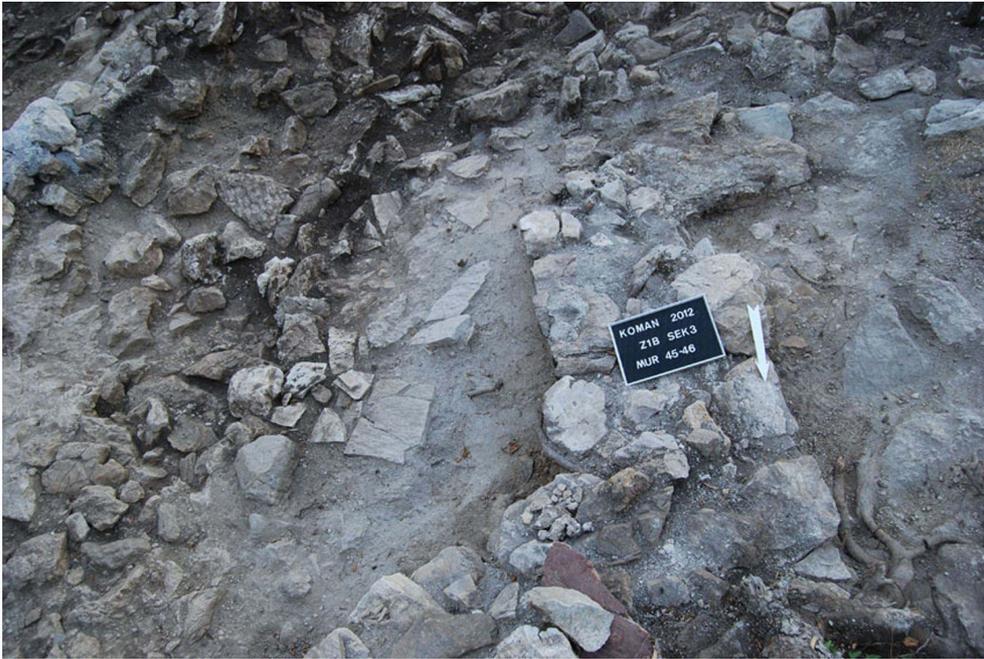
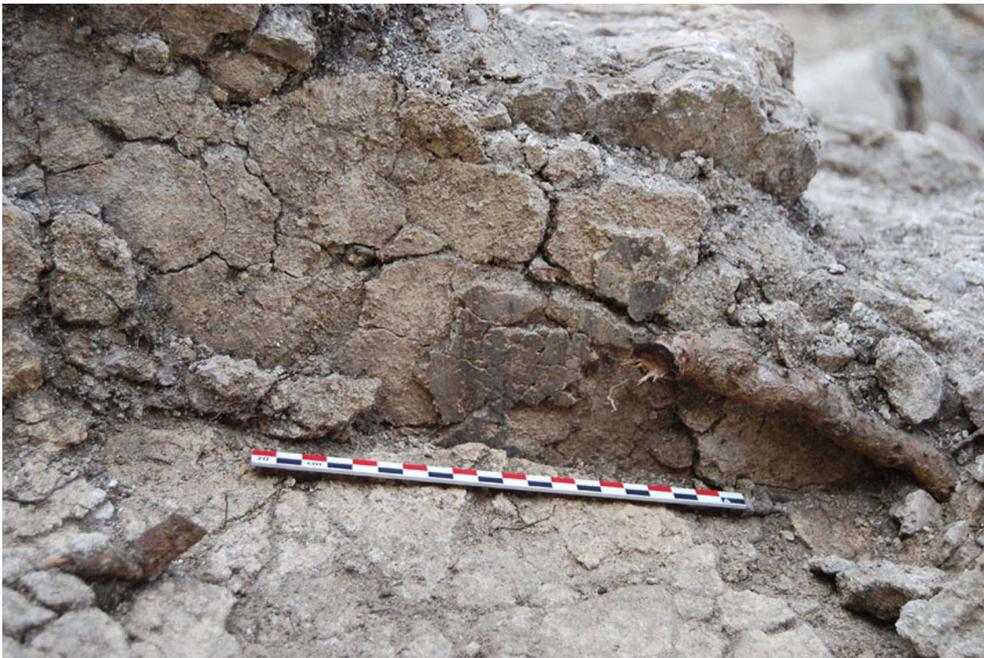
Fig. 9 - Komani. Zone 1B.

- 19 Le sondage effectué contre le retour latéral sud de l'abside, de 1,50 x 1,70 m, a atteint profondeur maximale de 70 cm cette année. Un niveau (US 1053) très chargé en fragments d'enduit (fait de sable à fine granulométrie et de chaux de couleur beige comme le mortier), en pierres volcaniques (lave légère) et en dalles d'ardoise provenant de la toiture, constituait un premier niveau de destruction sous lequel se trouvait un second niveau de destruction (US 1054). Celui-ci était exceptionnellement chargé en plaques d'enduit très denses et de qualité, en fragments de moulures à section en U faits d'une sorte de stuc, et de très nombreux fragments de peintures de couleurs vives (jaune, rouge, blanc, ocre, beige et bleu). Les deux parois latérales conservent, *in situ*, deux couches d'enduit, le haut de la paroi sud étant peint. Par ailleurs, on distingue deux peintures de texture différentes parmi les nombreux fragments recueillis (1 m² de surface peinte au total et plus de 2 m² d'enduit non peint) (fig. 9).

a) Le retour latéral sud de l'abside.
E. Nallbani.

b) Fragment de peinture sur la paroi sud.
E. Nallbani.

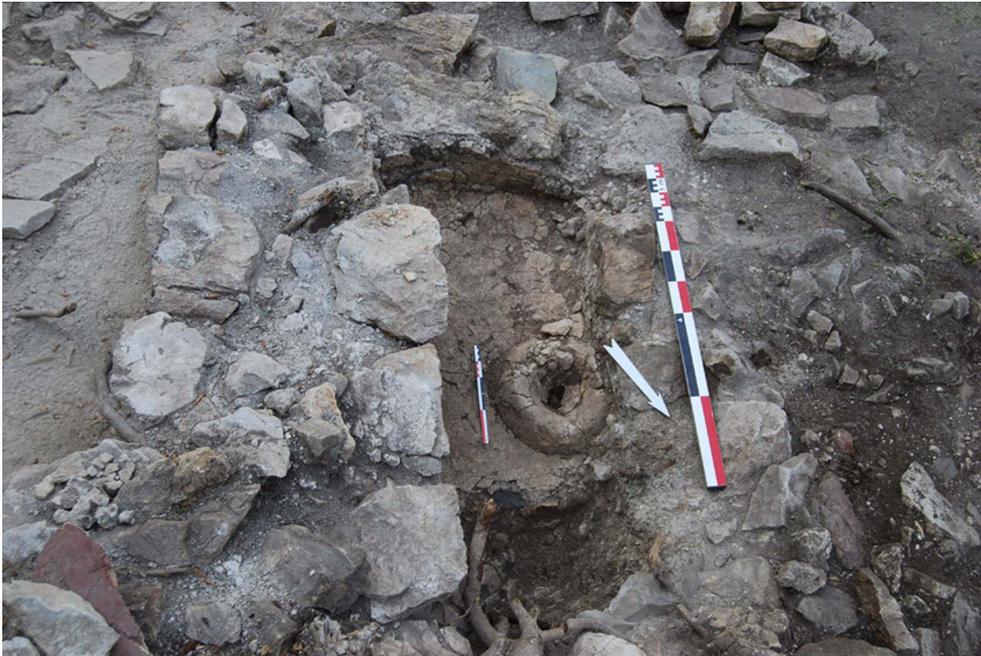
Fig. 10 - Komani. Zone 1B, lavabo à l'angle sud-est de l'église.

- 20 À une profondeur de 50 cm est apparue une surface horizontale rectangulaire, appuyée contre les deux parois de l'angle sud-est, dans laquelle est installé un lavabo liturgique (fig. 10).

- 21 Cette plateforme est en pierre, délimitée du côté ouest par un petit empièchement surélevé, sorte de rebord lié au mortier. L'aménagement d'un bourrelet circulaire enduit y est pratiqué, formant un petit bassin dont l'évacuation est flanquée de quatre dalles fines d'ardoise ; ce « lavabo » est appuyé contre le petit rebord côté ouest. Toute la surface de la plateforme est enduite ainsi que le retour du côté nord. L'installation d'un lavabo, à vocation probablement liturgique, à proximité du chœur, est le seul élément d'architecture intérieure découvert à ce jour. La fin de la fouille de cet élément important aura lieu lors de la prochaine campagne. Aucune datation précise ne peut encore être attribuée à l'église. La croix, des IX^e-X^e siècles, a été trouvée à l'extérieur du bâtiment et ne peut donc servir d'élément de datation direct pour l'église. Elle témoigne cependant du caractère ecclésial des structures occupant l'espace durant le haut Moyen Âge. En nous basant uniquement sur les fragments de peinture de l'angle sud-ouest, nous pouvons déjà proposer une phase d'utilisation durant les XI^e-XII^e siècles mais il est actuellement impossible de trancher sur la contemporanéité ou la postériorité du bâtiment rectangulaire par rapport à l'église. En revanche, un groupe de structures (USM 44, angle enduit sud-ouest créé par l'USM 42) paraît antérieur à l'église puisque arasé par l'installation de cette dernière.

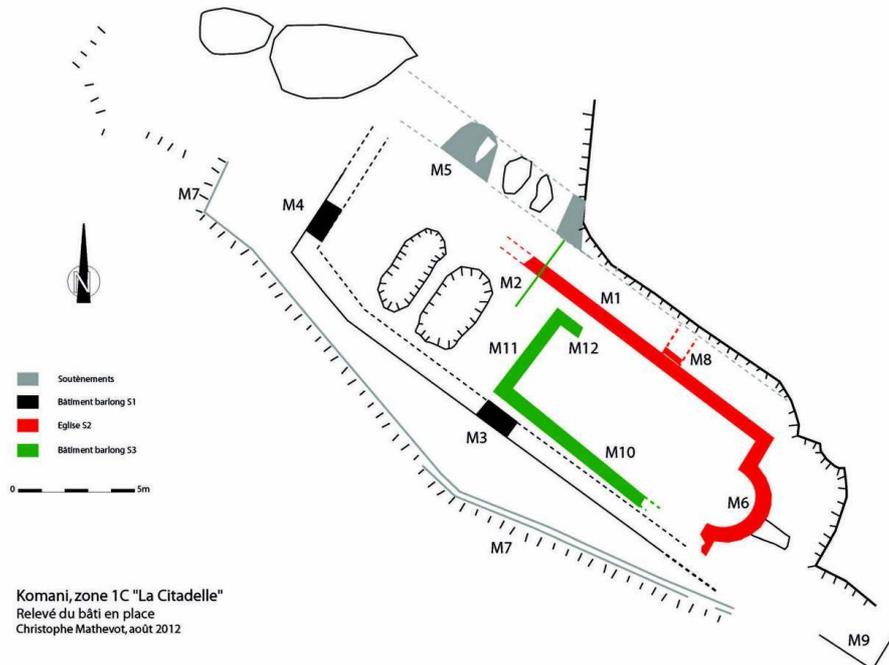
Fig. 11 - Komani. Zone IC, plan général des structures découvertes.

- 27 Lors de la construction, le périmètre autour de la plateforme a été aménagé en vue d'asseoir les structures bâties de façon stable. En prospection, un important aménagement maçonné (USM 5) a été observé au nord ainsi qu'une série de degrés maçonnés au sud (USM 7).

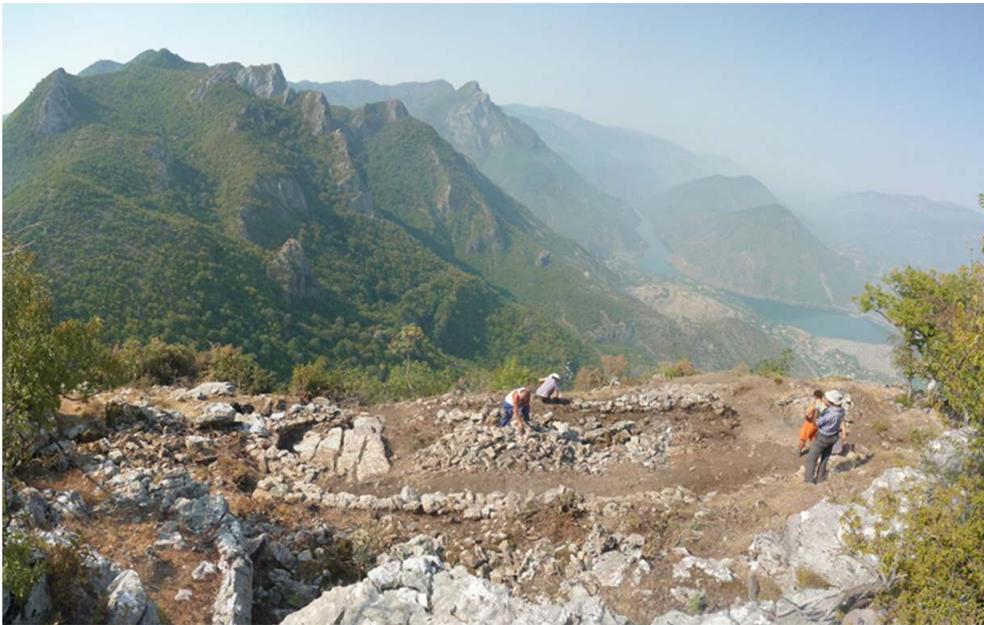
Fig. 12 - Komani. Zone IC, vue de la plateforme de l'église avec, en fond, la vallée du Drin.

- 31 Une structure dont les caractéristiques évoquent incontestablement un édifice religieux a été mise en évidence. Elle est constituée d'une abside semi-circulaire (USM 6), large de 6,50 m environ, orientée nord-ouest/sud-est, et d'un mur gouttereau nord (USM 1) observé sur 14 mètres. Le mur gouttereau sud de ce bâtiment était peut être celui du bâtiment antérieur (S1).

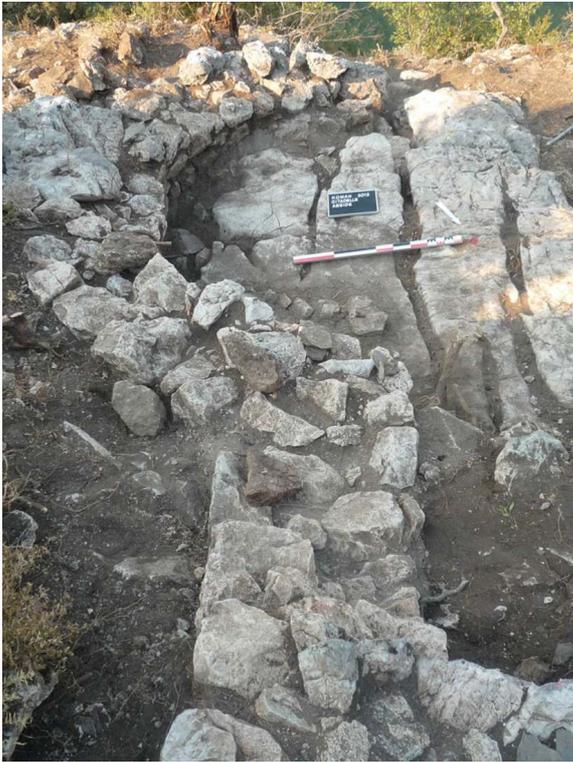
Fig. 13 - Komani. Zone IC, l'abside et son retour latéral nord.

- 32 L'abside semi-circulaire (USM 6), avec un retour latéral nord (fig. 13) est épaisse de 0,60 m sur une hauteur mise au jour de 0,70 m au maximum. Le diamètre de l'abside est de 3,25 m environ, le retour nord mesure 1,60 m, le retour sud est manquant, le bâti ne se développe que sur 1,30 m.

- 33 La construction est faite de moellons de calcaire de 20 à 25 cm, à peine équarris, disposés en boutisse et en assises horizontales régulières. Les parements extérieurs et intérieurs sont bien traités, il n'y a pas de fourrure. Le tout est lié avec un mortier assez chargé en chaux, de couleur blanc crème et de sable à granulométrie fine. L'élévation ne semble pas avoir fait l'objet de reprise et s'avère assez uniforme. Elle repose directement sur la roche et aucun niveau de sol n'a été observé : la roche affleure à l'intérieur de l'abside avec un léger pendage au sud, l'hypothèse d'un plancher en bois pourrait être émise.

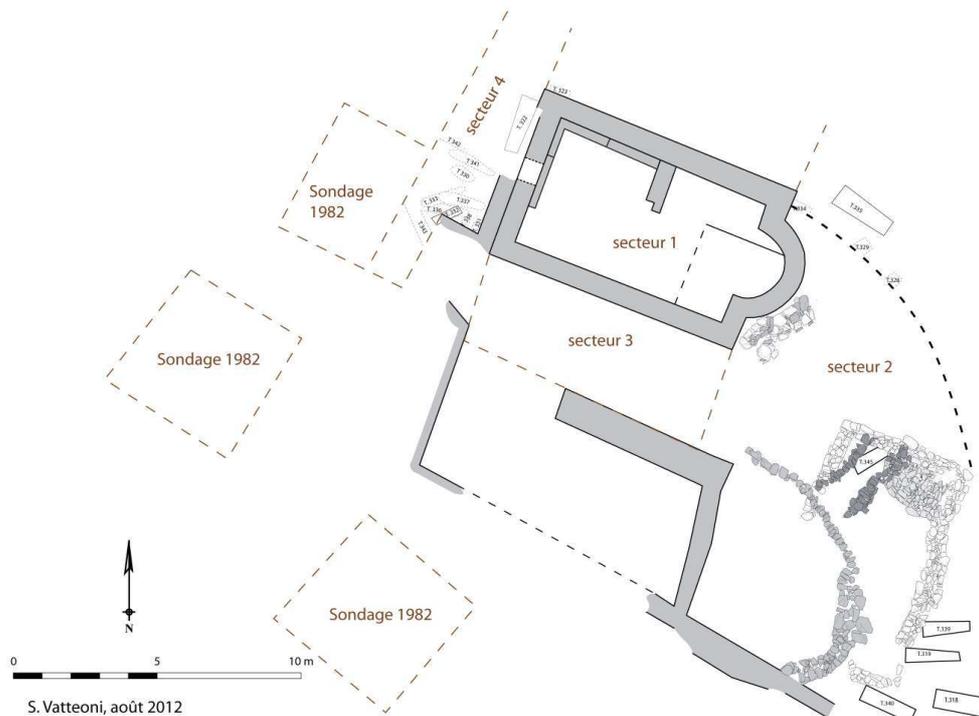
Fig. 14 - Komani. Zone 2, plan général des secteurs fouillés.

- 40 La fouille entreprise en 2011 a été poursuivie pour une meilleure compréhension de la zone de l'église Saint-Georges et de son évolution chronologique.

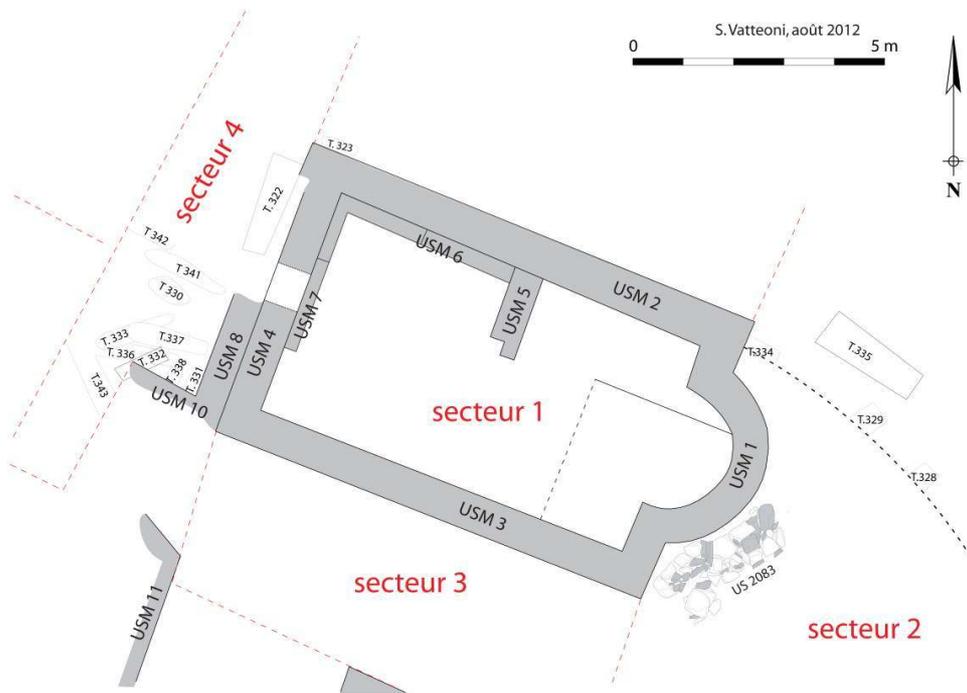
Fig. 15 - Komani. Zone 2, plan schématique de l'église Saint-Georges.

- 43 Avant le début des fouilles, l'emplacement de l'église était connu, ainsi que son vocable, et quelques vestiges de murs qui étaient visibles. Son plan a pu être retrouvé, grâce à un débroussaillage étendu en 2010 et à un nettoyage partiel en 2011. Il s'agit d'un édifice, orienté ouest-est, à nef unique, mesurant 5,5 x 10 m. Les murs, liés au mortier de chaux, ont une épaisseur moyenne de 0,75 m. L'angle nord-est, détruit par des fouilles clandestines, n'est plus visible en élévation (fig. 15).

- 59 Des 25 tombes localisées dans la zone 2, seize ont été fouillées, dont quatorze autour de l'église Saint-Georges (fig. 15)
- 60 Les coffres de dalles, constituent les inhumations primitives du secteur de Saint-Georges. Un ensemble de ce type de tombes daterait des VII^e-VIII^e siècles, d'après le mobilier qu'elles contenaient et les indices stratigraphiques. Il est considéré, dans l'état actuel des connaissances, comme le témoin le plus ancien d'occupation de ce secteur. La relation chronologique avec l'église ne peut pas encore être établie, celle-ci n'ayant fait l'objet que de dégagements superficiels.

Secteur 2 (fig. 15)

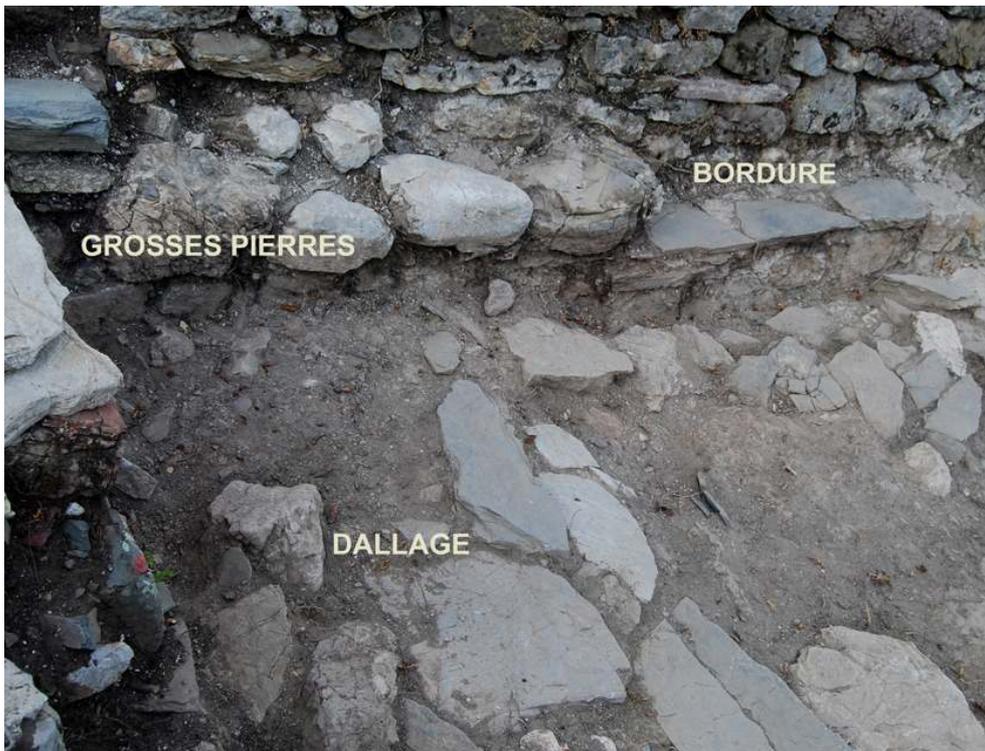
- 44 Les fouilles à l'intérieur de l'église n'étant pas achevées, le (ou les) niveau(x) d'utilisation n'a (ont) pas été retrouvé(s) sur toute la surface. En 2011, un niveau de sol (US 2023), correspondant au dernier état de l'église, a été identifié par endroits, dans la partie nord-ouest de la nef. Il s'agit de dalles en calcaire, disposées sur un lit de mortier de chaux (fig. 16).

Fig. 16 - Komani. Zone 2, vestiges de dallage, angle nord-ouest de la nef de l'église Saint-Georges ; bordure (banquette ?) ; rangée de grosses pierres.

- 45 À la base des murs nord (entre l'USM 5 et l'angle nord-ouest de l'église) et ouest (sur 3,20 m à partir de l'angle nord-ouest), on peut observer une bordure de pierres et de dalles maçonnées, de 0,30 m de large, surélevée de 20 cm en moyenne par rapport au niveau de pavement. Les pierres de cette structure sont liées aux murs. Sur cette bordure, sur une longueur de 1,53 m à partir de l'angle nord-ouest, contre le mur nord, et 1,45 m contre le mur ouest, repose une rangée de grosses pierres non taillées, sur 0,30 m de hauteur. La raison d'être de ces deux éléments n'est pas clairement établie ; l'analyse approfondie du bâti reste à faire et des éléments nous sont encore inconnus puisque la fouille n'est pas encore achevée. L'hypothèse d'une banquette a été avancée en 2011 mais il est surprenant qu'elle ne fasse pas le tour de la nef. Il pourrait aussi s'agir d'éléments d'une structure antérieure arasée qui aurait servi d'assise à une nouvelle construction (fig. 16). Les grosses pierres qui semblent posées sur la bordure peuvent avoir eu un rôle de renfort à la base des murs, dans une zone fragilisée.

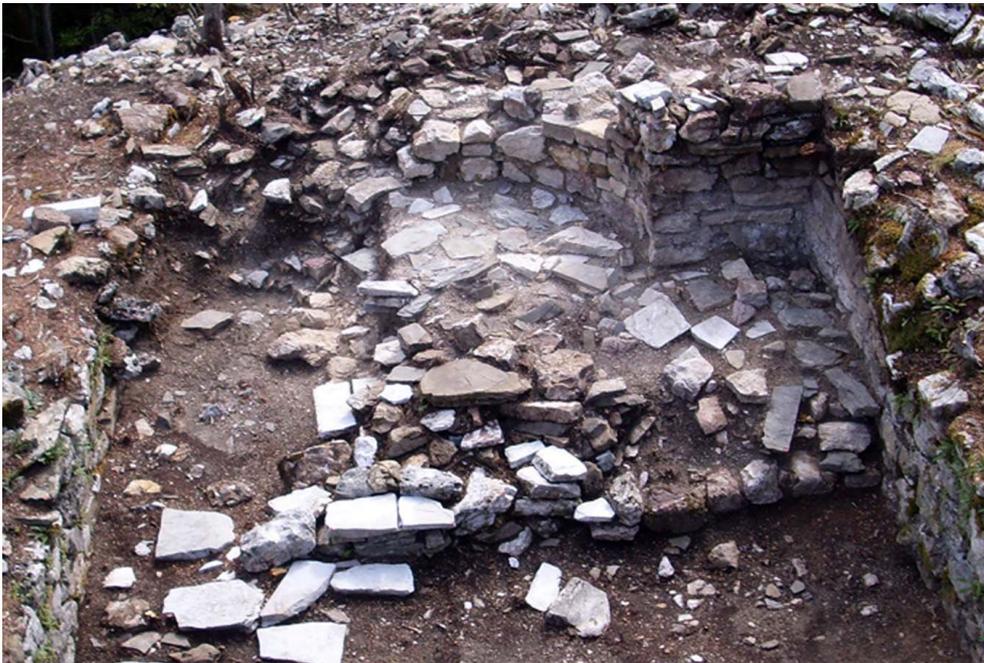
Fig. 17 - Komani. Zone 2, abside surélevée de l'église Saint-Georges.

- 47 À l'extrémité orientale de l'édifice, l'abside en hémicycle est faite de moellons de calcaire et d'ardoise de taille moyenne (30 cm), liés avec un mortier de chaux gris clair non compact mais à forte concentration en chaux. Son sol est surélevé par une plateforme dont la surface est constituée de grosses pierres posées à plat dans un lit de mortier (US 2022). Cette plateforme, profonde de 1,80 m, d'ouest en est, distingue l'espace privilégié. Le niveau du sol n'étant pas encore établi avec précision à cette extrémité de la nef, on ne peut qu'estimer la hauteur de cette plateforme à environ 50 cm. Une marche la borde à l'ouest et facilite la communication entre les deux espaces (fig. 17).

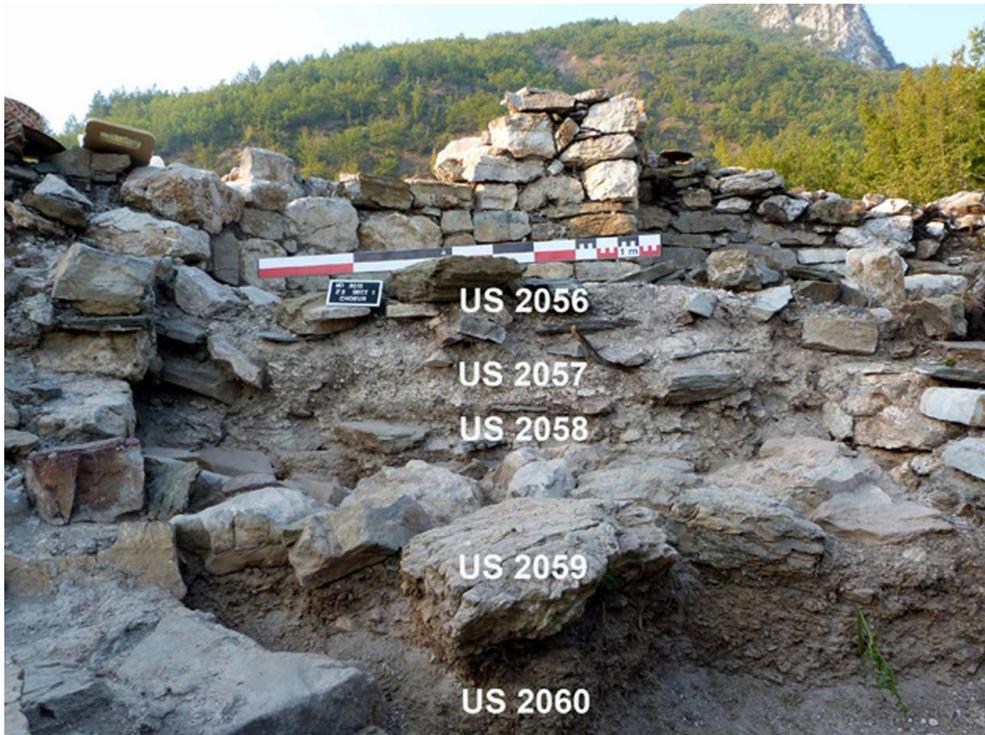
Fig. 18 - Komani. Zone 2, coupe est-ouest de la plateforme de l'abside de l'église Saint-Georges.

- 48 La destruction ancienne du tiers nord de la plateforme a permis d'observer une coupe est-ouest (fig. 18).

- 49 La couche la plus profonde est faite de terre argileuse gravillonnée (US 2060) ; celle-ci se retrouve sur l'ensemble de la zone et il pourrait s'agir d'une couche de nivellement avant construction. Dans ce cas, le sol naturel n'aurait pas encore été atteint. Sur la couche de terre repose une assise de grosses pierres (US 2059) dont la surface est grossièrement nivelée, sur une dizaine de centimètres, avec des pierres, petites et moyennes, liées au mortier (US 2058) ; dessus repose une couche de 15 cm en moyenne de mortier blanc mêlé de quelques pierres (US 2057) sur laquelle un lit de mortier et de pierres plates, de même épaisseur, constitue le sol de la plateforme (US 2056).

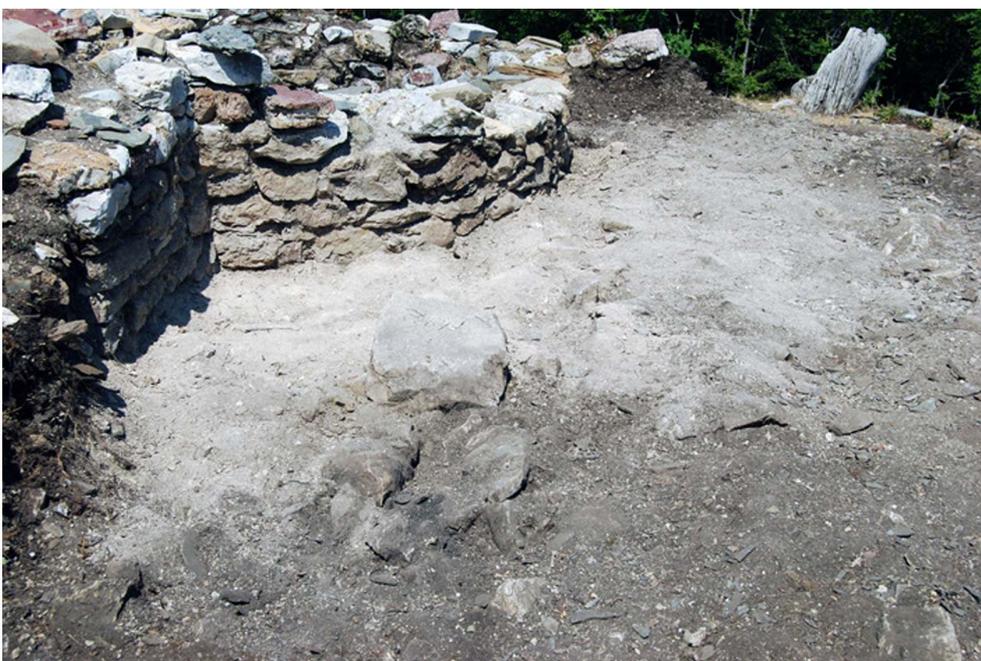
Fig. 19 - Komani. Zone 2, chevet de l'église Saint-Georges.

- 50 Le dégagement de la couche de déblais de destruction de l'église a permis de mettre au jour l'élévation du mur du chevet qui atteint 1,5 m. Il est épais 0,60 m, fait de moellons de taille moyenne, bien appareillés et disposés en assises horizontales régulières et liés au mortier de chaux. L'épaisseur de la couche de mortier (US 2045) qui s'est déposée après l'abandon pourrait signifier que les murs extérieurs étaient enduits (fig. 19).

- 51 L. Buchet.
- 52 Le niveau inférieur de mortier doit correspondre au niveau de circulation avant l'abandon. Sous la couche de mortier, un aménagement de pierres plates, couvrant une surface de 1 m sur 2,5 m, pourrait être la couverture d'une tombe (US 2046). Ce secteur n'a pas encore été fouillé jusqu'au sol naturel.

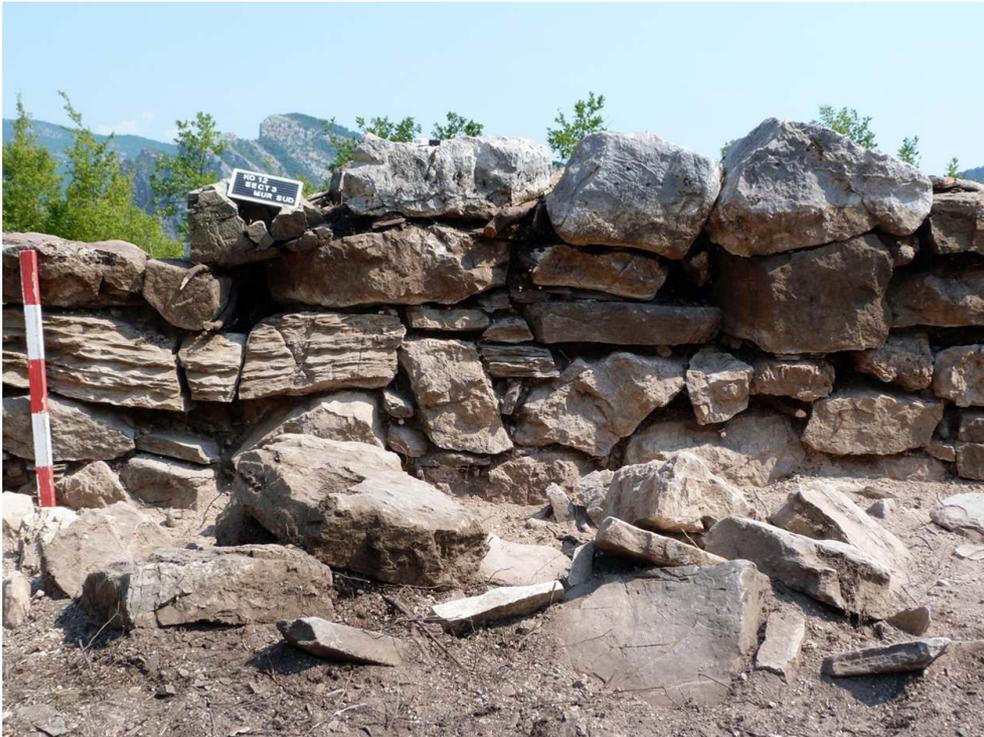
Fig. 20 - Komani. Zone 2, mur sud de l'église Saint-Georges, extérieur.

- 53 La couche de déblais de destruction a été dégagée sur toute la longueur du mur sud, jusqu'à la couche d'enduit tombé des murs après l'abandon de l'édifice (fig. 20).

- 54 Le mur a été nettoyé sur toute sa surface. Bien moins soigné que celui du chevet, il est fait de moellons grossièrement équarris et de modules variés, liés au mortier, sur une hauteur moyenne de 50 à 70 cm et une épaisseur de 0,60 m environ.

- 57 Un niveau de mortier est bien visible également au sud de l'église (secteur 3) (fig. 20) et la fouille du secteur 2, à l'est du bâtiment, a permis de retrouver en plusieurs endroits un niveau de circulation fait de la même argile mêlée de gravillons et sur lequel on a trouvé un tesson posé à plat (US 2078).

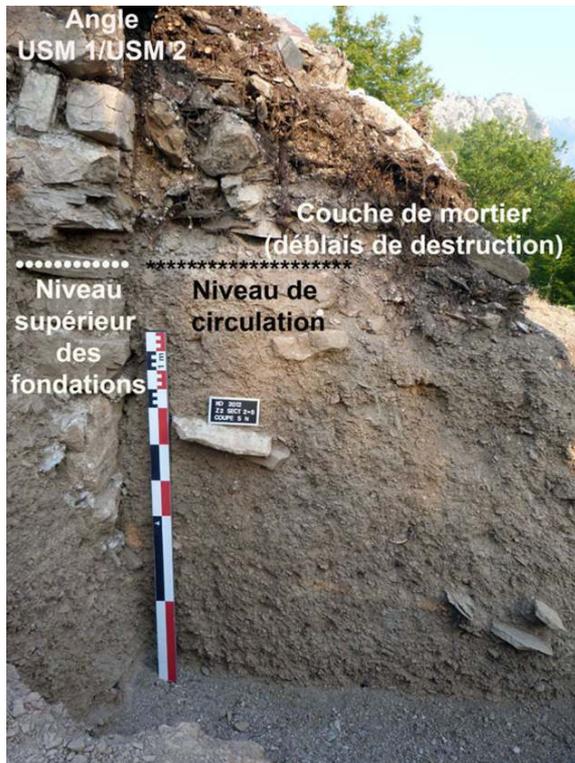
Fig. 21 - Komani. Zone 2, sondage à l'angle nord-est de l'église Saint-Georges.

- 55 Un niveau de circulation, fait d'une couche épaisse d'argile jaunâtre mêlée de gravillons, a été retrouvé dans les quatre secteurs entourant l'édifice. Il est particulièrement bien identifié là où il a été recouvert par la couche de mortier tombée des murs après l'abandon : près du chevet (fig. 19) et à l'angle nord-est de l'église (secteur 2 et 5) où une relation stratigraphique étroite s'observe entre le niveau supérieur des fondations du mur nord et le niveau de mortier (fig. 21).

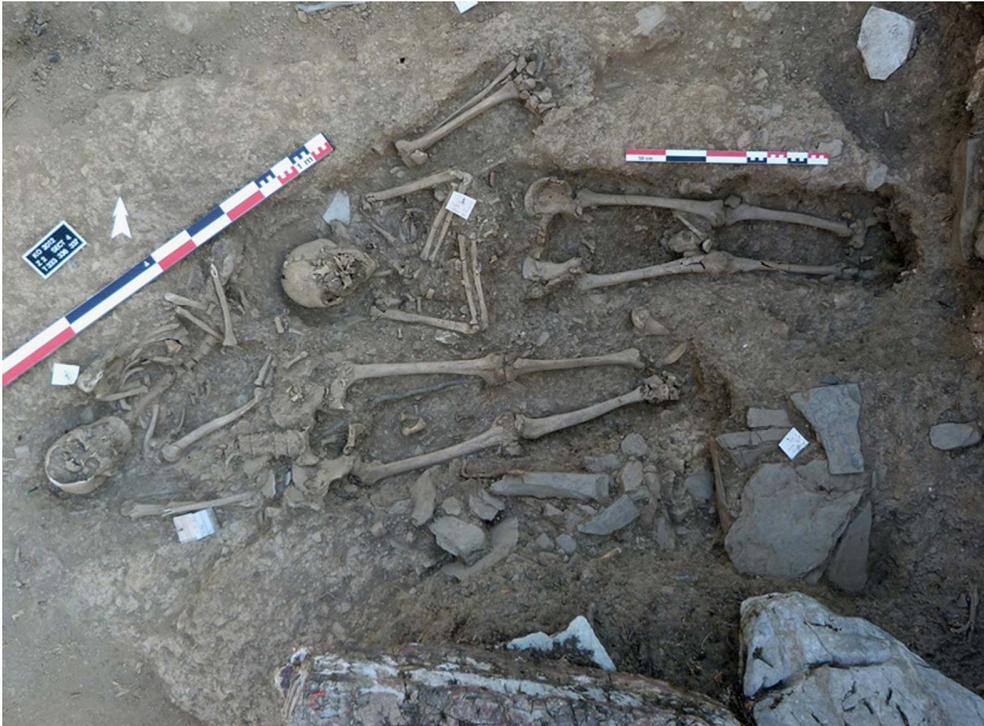
Fig. 23 - Komani. Zone 2, recouvrements de tombes.

le sera lors de la prochaine campagne (T. 342) ; la T. 343 était vide (peut-être fouillée par H. Spahiu). Les corps ont été déposés dans une fosse anthropomorphe taillée dans la terre argileuse gravillonnée très compacte (US 2060) qui se retrouve sur l'ensemble du site. L'espace funéraire a été réutilisé à plusieurs reprises, ce qui conduit à de nombreux recouvrements, les squelettes étant alors amputés d'un tronc ou de membres (fig. 23).

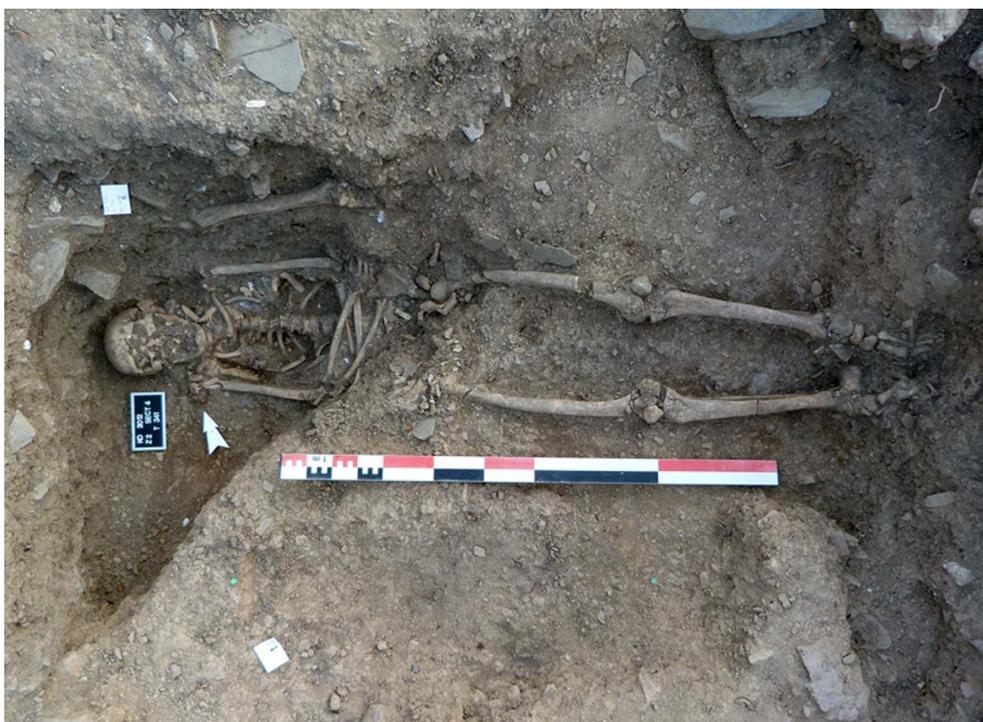
Fig. 24 - Komani. Zone 2, tombe 341.

- 67 La structure de la tombe 341 n'est pas expliquée : le haut du corps s'est affaissé dans une cavité sous-jacente qui ne contenait aucun vestige mobilier et qui devait être vide de terre lors de l'inhumation (fig. 24). Aucune trace d'un plancher de bois n'a pu être mise en évidence.

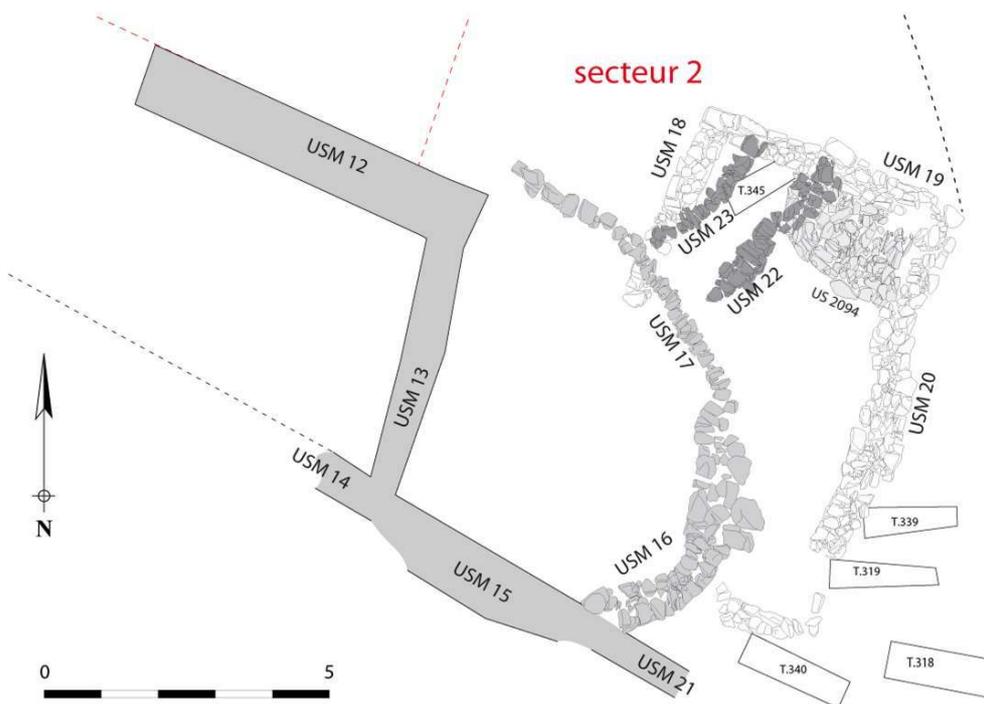
Fig. 26 - Komani. Zone 2, secteur 2, plan du bâti.

- 69 Trois phases chronologiques successives ont pu ainsi être identifiées, chacune correspondant à un bâtiment différent (fig. 26).

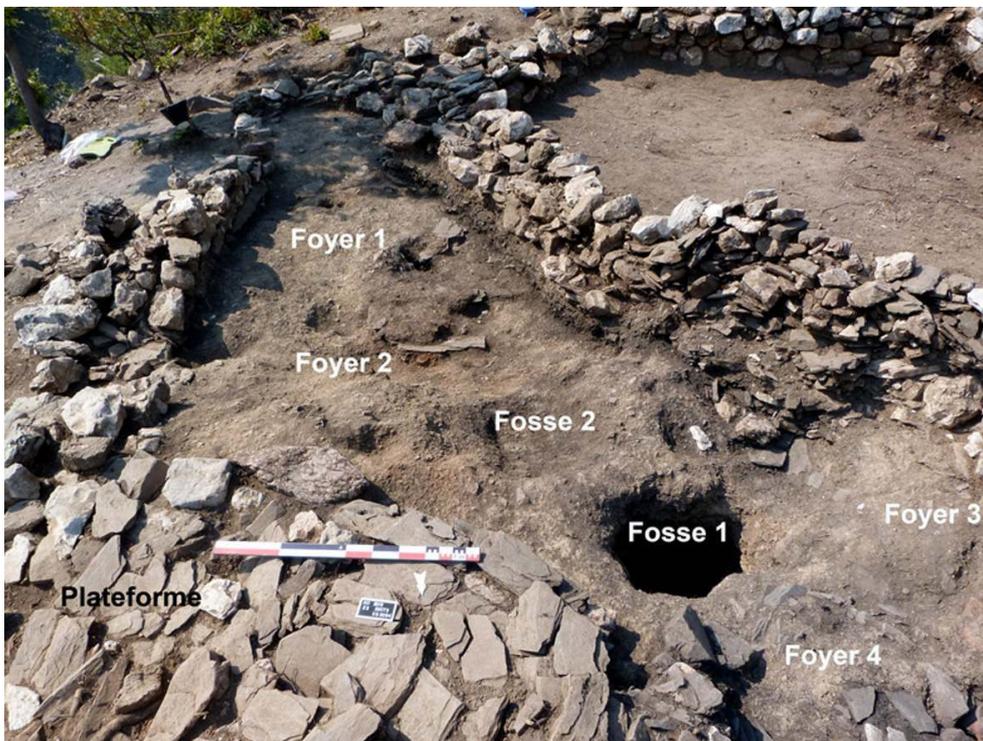
Fig. 27 - Komani. Zone 2, fosses et foyers de l'atelier.

- 72 À proximité de ces foyers, plusieurs cavités ont été creusées dans le sol, dont deux nettement plus profondes ; la fosse 1 présente les plus grandes dimensions : 0,60 x 0,30 m pour une profondeur de 0,8 m (US 2117). Ces fosses ont été trouvées remplies de terre noire charbonneuse (US 2123). D'autres cavités, plus petites, sont visibles sur toute la surface du sol (fig. 27). La destination de ces fosses, de morphologies très différentes, reste inconnue. Peut-être peut-on trouver un début d'explication dans la découverte de
