Komani [Dalmace] (Albanie)

Déroulement de la campagne 2012

Etleva Nallbani, Luc Buchet et Christophe Mathevot

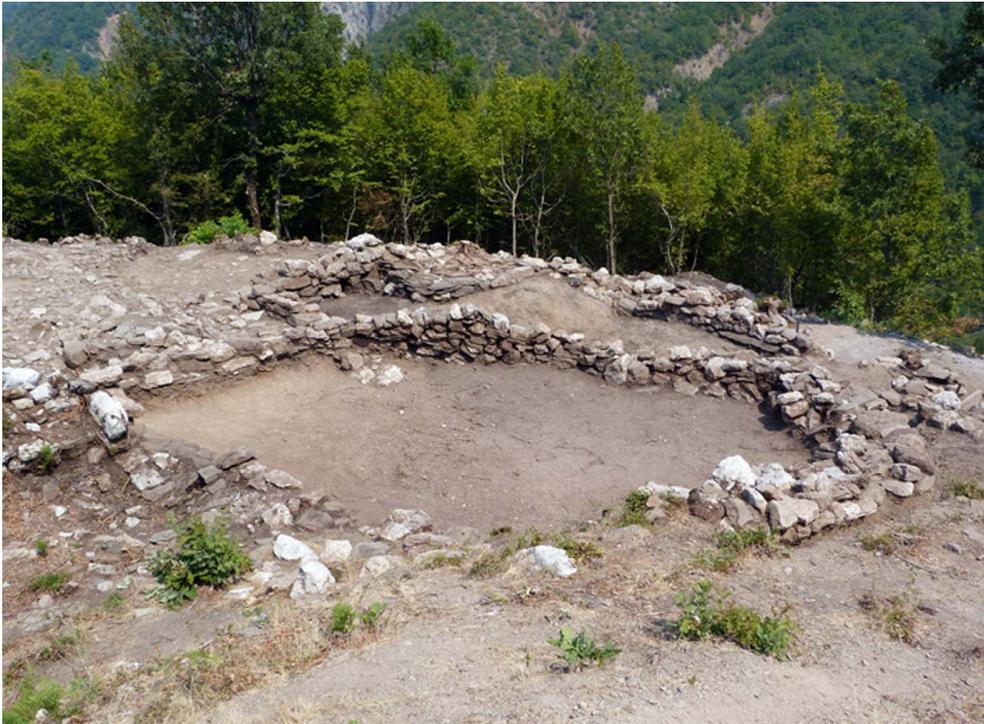
Fig. 30 - Komani. Zone 2, structure de la deuxième phase.

- 78 À une époque qui reste à définir, la partie sud-ouest de l'atelier est détruite. L'espace est ensuite réoccupé par une nouvelle structure qui s'installe sur les déblais de l'atelier (il se peut aussi que cette construction soit la cause directe de la destruction du bâtiment antérieur). Un mur, de facture grossière, sans mortier, fait de pierres en calcaire et d'ardoises, est édifié ; il se divise en deux segments (USM 16 et 17) dont la contemporanéité n'est pas encore établie, puisque la fouille du secteur n'est pas achevée (fig. 30).

- 80 Ce nouveau mur enserre une surface semi-circulaire (fig. 30) qui, dans l'état actuel de la fouille, n'a livré aucun artefact. La destination de ce lieu est inconnue, aucune trace de cendre ou de rubéfaction n'est apparue, ce qui semble exclure un agrandissement de l'atelier. On ignore également si l'activité de l'atelier s'est poursuivie dans un espace réduit ou si elle fut interrompue.

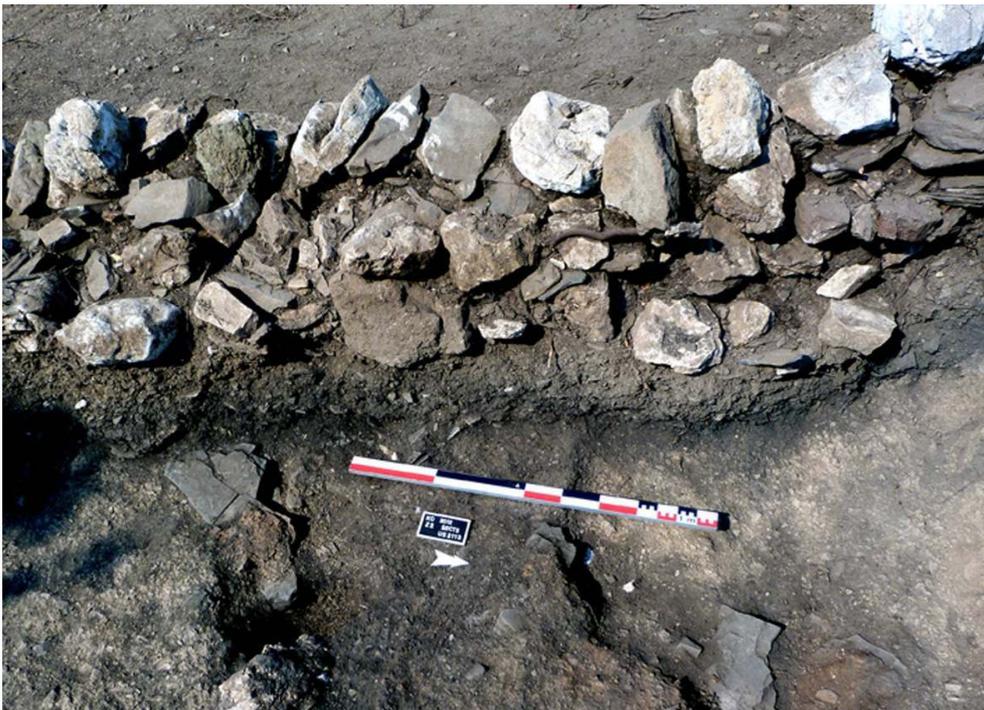
Fig. 31 - Komani. Zone 2, construction du mur sur la couche de cendres.

- 79 Il est bâti directement sur la couche de terre cendreuse qui recouvrait le sol de l'atelier, attestant ainsi de sa postériorité (fig. 31).
