Artisanat antique dans l'aire vésuvienne : le cas de la pierre

Campagne d'études 2016

Guilhem Chapelin, Marina Covolan et Ghislain Vincent

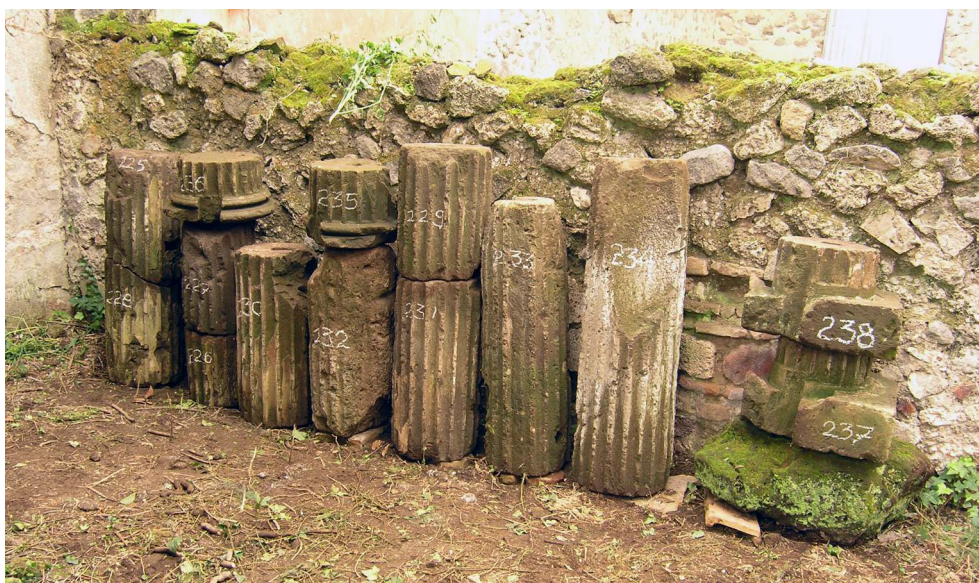
Fig. 2 – Blocchi delle colonne del primo piano conservati nel braccio meridionale del peristilio.

Dopo l'accesso all'atrio (*f*), che si sviluppa oggi senza stanze ai lati, si passa al peristilio (*p*), che presenta una serie di ambienti di servizio lungo il lato settentrionale ed ha la particolarità di ospitare un triclinio in muratura (*o*) con un pergolato lungo il lato occidentale dello spazio scoperto. Attraverso la cucina (*s*) si accede successivamente ad un'altra serie di stanze e ad un secondo peristilio (*z*), all'interno del quale si conservano 15 blocchi appartenenti a sostegni verticali (fig. 2).

Si tratta di elementi che vanno a comporre delle colonne scanalate con base attica e con capitelli definiti in letteratura « cubici »⁵. Un ulteriore capitello, di ordine ionico, si colloca in corrispondenza del primo peristilio e anch'esso fa parte del lotto di blocchi studiati in questo contesto.

- 10 Nella descrizione del peristilio (z) il Mau riferisce che « furono trovati avanzi di un ordine superiore di colonne, parti cioè di piccole colonne di tufo »¹⁴. Ne riferisce il diametro, pari a 30 cm, e specifica che presentavano una base attica e dei capitelli cubici, di dimensioni 40 x 40 x 13 cm¹⁵. Viene data un'altra indicazione molto importante : la presenza di due capitelli cubici e tre basi attiche nel peristilio. L'autore, inoltre, ci informa che nella terra ancora da scavare nella prima stanza a destra entrando nel peristilio, vi erano un altro capitello cubico, un capitello ionico e un rocchio di colonna. Si arriva perciò ad avere un totale di 3 basi attiche, 3 capitelli cubici e un capitello ionico sicuramente identificati.

- 11 Se si va a confrontare questi dati con quelli reperiti nel corso del lavoro sul campo, ovvero la presenza di un capitello ionico, due capitelli cubici e due basi attiche, ci si accorge che mancano una base e un capitello cubico. Va innanzitutto notato che il capitello ionico che l'archeologo tedesco vedeva ancora immerso nella terra nel 1894, oggi si trovi a terra all'interno del primo peristilio (p) e la stessa cosa potrebbe essere accaduta agli altri due elementi identificati dal Mau. Si può ipotizzare che il rocchio di colonna sia uno dei 10 elementi di fusto presenti oggi nel braccio sud del peristilio (z), mentre del capitello cubico non si hanno notizie.

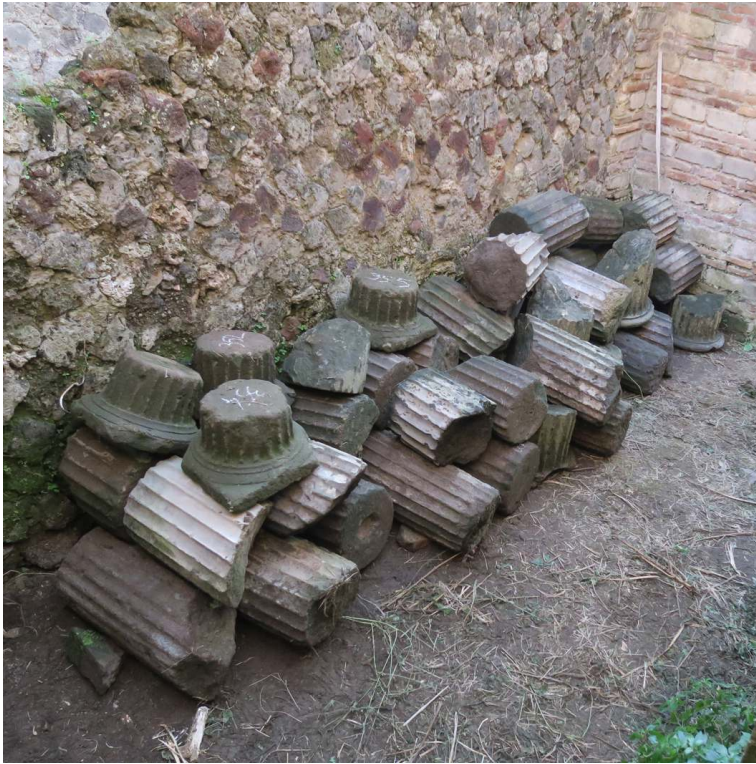
Fig. 3 – Blocs de colonnes de la villa des mystères.

- 21 Un important lot de 49 blocs a été étudié dans la *Villa dei Misteri* (13 bases, 7 chapiteaux, 29 fûts) (fig. 3). Ils sont ceux d'une colonnade de style toscan avec bases à un tore qui porte encore quelques traces d'un badigeon au lait de chaux.

- 22 Cet ensemble, assez énigmatique, se distingue bien de tous les autres que nous avons étudiés jusqu'ici. Le nombre minimum de douze colonnes, nous est donné par les bases. Treize blocs existent mais deux d'entre eux (328 et 337) pourraient être rapprochés. Les blocs sont très abîmés, notamment ceux des bases et des fûts qui manifestement ont souffert de la présence de gros clous de fer qui y ont été plantés. Ils ont ainsi été fragilisés et on peut observer maintenant ces clous dans les faces cassées. Étrangement, aucun chapiteau ne semble tourné puisqu'aucun ne porte de mortaise de tour alors que tous ont conservé leurs deux lits. En revanche, d'autres blocs portent, centrées sur les lits, des cavités identiques à toutes les mortaises de tour déjà observées. Trois bases en présentent une et neuf autres en sont dépourvues bien qu'un lit soit visible. Hélas, aucune des bases n'a conservé ses deux lits. Parmi les 29 blocs de fûts, quatre seulement ont leurs deux lits observables, dont deux ont clairement une unique mortaise. L'ensemble des blocs, chapiteaux, bases et fûts, ne permet donc pas d'observer ne serait-ce qu'un seul bloc ayant deux mortaises opposées. On peut alors se demander si ces blocs ne sont pas des remplois de blocs de colonnes de modules plus gros, initialement tournés, qui auraient été retaillés au point que de nombreuses mortaises auraient disparu. Au centre des lits de pose dressés, sont observables sur plusieurs blocs de base de petits trous de pointe de compas et deux incisions orthogonales. Sur la face latérale de la pastille de décharge, comme par exemple sur le bloc 331, de petites incisions dans lesquelles se trouve du pigment rouge ont été observées. Ce fait est inhabituel en regard des blocs que nous avons déjà étudiés. Une autre particularité distingue ce lot de la grande majorité de ceux trouvés ailleurs à Pompéi : il n'y a pas de méplat entre les cannelures. La technique de

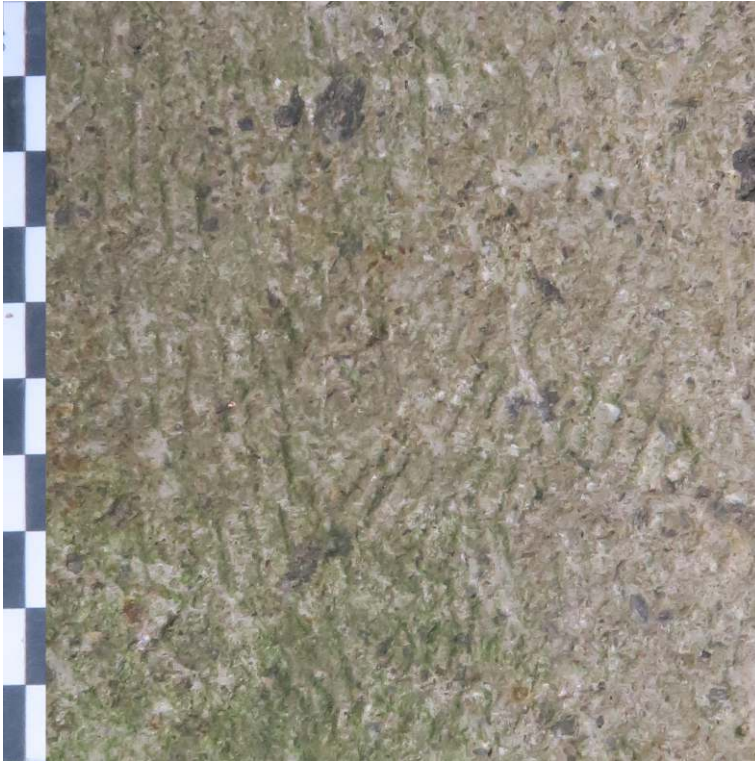
Fig. 4 – Base 331, traces de gradine sur le lit de pose.

taille révèle l'usage d'une gradine (nette sur la base 331 ou sur le chapiteau 354) (fig. 4). Ce ciseau à dents plates présente un grand intérêt dans la taille de pierres très dures comme le marbre. En trouver des traces ici est étonnant et fait s'interroger sur la spécialisation ou non des artisans qui ont réalisé ces colonnes.

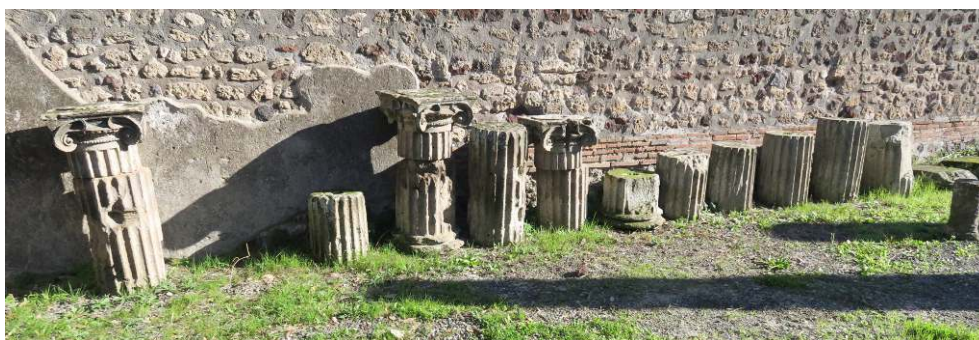
Fig. 5 – Blocs de colonnes de la Maison du Centenaire.

- 23 Quatorze blocs de colonnes qui se trouvent à terre dans le péristyle de la *Casa del Centenario* ont été étudiés durant cette campagne (2 bases, 3 chapiteaux et 9 fûts) (fig. 5). Une troisième base se trouve de l'autre côté de la voie de Nola dans la boutique V 3, 8. Une partie de la colonnade à deux niveaux du même péristyle a fait l'objet de restaurations en 1927 ou 1928²¹. Huit autres blocs de la même série se trouvent mis en œuvre à l'étage, ce qui ne nous a pas permis d'observations rapprochées.

- 24 Les chapiteaux sont ioniques à quatre faces, les bases attiques ont deux tores et les fûts portent vingt cannelures. Le nombre minimum de cinq colonnes nous est donné aussi bien par les chapiteaux (deux dans les restaurations et trois à terre) que par les bases (deux dans les restaurations et deux à terre dans la maison du centenaire auxquelles il faut ajouter celle qui est dans la boutique V 3, 8). La hauteur des colonnes d'étage dans son dernier état est connue non pas en mesurant les colonnes reconstruites qui s'avèrent légèrement trop grandes mais en divisant par cinq la somme des hauteurs de blocs : 2,82 m. Leur entraxe nous est donné par les colonnes du rez-de-jardin encore en place : 2,96 m dans un premier état et 3,25 m dans le dernier.

- 26 Tous les blocs, bases, tronçons de fûts et chapiteaux sont tournés. Ils portent des mortaises parallélépipédiques centrées sur chacun de leurs lits qui ont servi à leur fixation dans un tour. Ces mortaises mesurent en moyenne 6,3 cm de côté à l'ouverture pour 5,5 cm de côté au fond (écarts moyens dans les deux cas de 0,3 cm) et ont une profondeur de 5,8 cm (écart moyen ; 1,1 cm). On observe au niveau de l'ouverture des mortaises, sur les lits, des coups de ciseau le long d'un ou de deux côtés adjacents, qui ont permis de libérer la pièce qui s'y insérait une fois que le travail au tour était terminé. Des traces de tournage sont observables en périphérie des *scamillus* des chapiteaux ainsi que sur les tores et sur les pastilles de décharge des bases. Le travail au tour est limité à ces zones particulières, et probablement à d'autres effacées par les étapes successives du travail, comme des plumées sur les fûts effacées par la création des cannelures. Ces parties tournées servent de repère au tailleur de pierre pour déterminer les plans dans lesquels dresser les surfaces. Les étapes suivantes, faites après le tournage au marteau
